Universidad Nacional
Proyecto Colección Julio Escámez

INFORME FINAL

Tratamiento de conservación y restauración de 17 obras

Elaborado por: Alicia Zamora Murillo

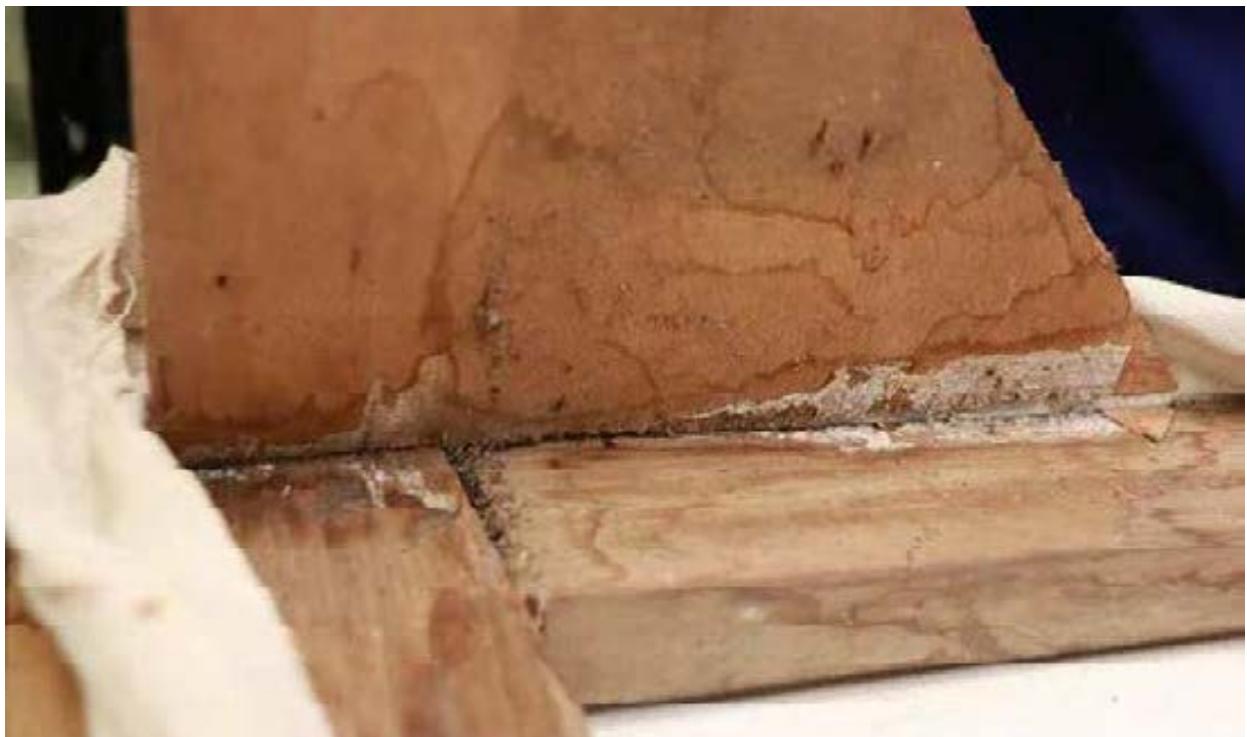
Daños en los esquineros del bastidor por la acción de insectos y suciedades acumuladas

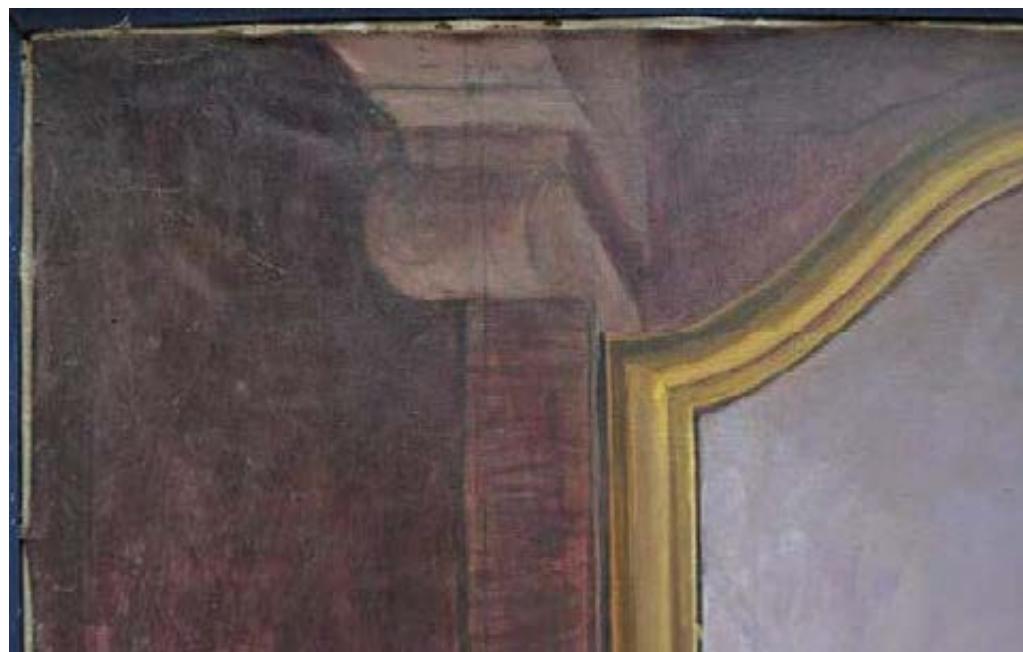
Arrugas en el soporte. Y suciedades, resequedad y pasmados en capa pictórica

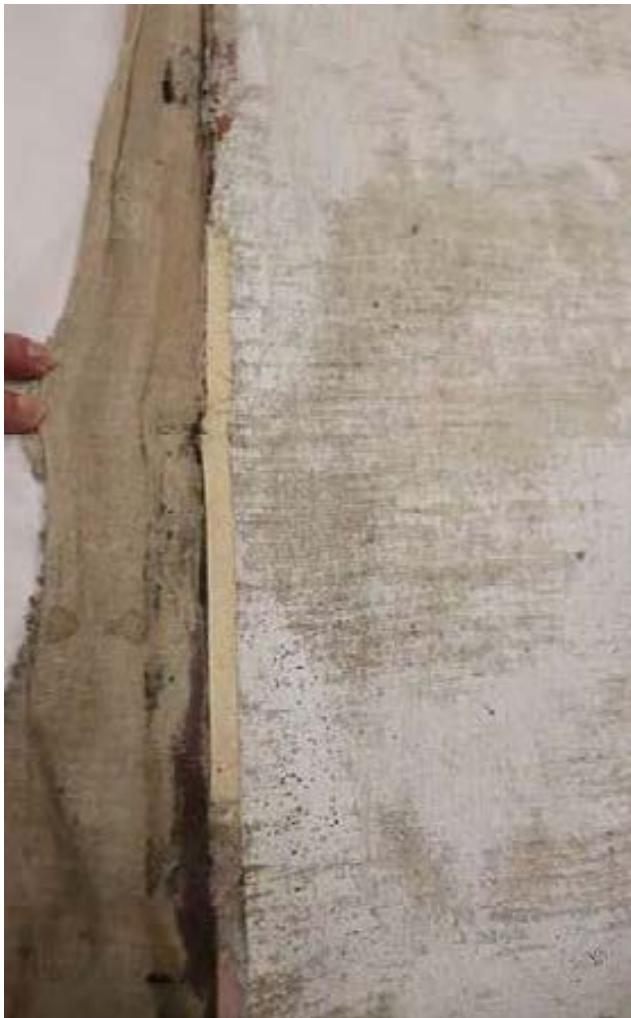
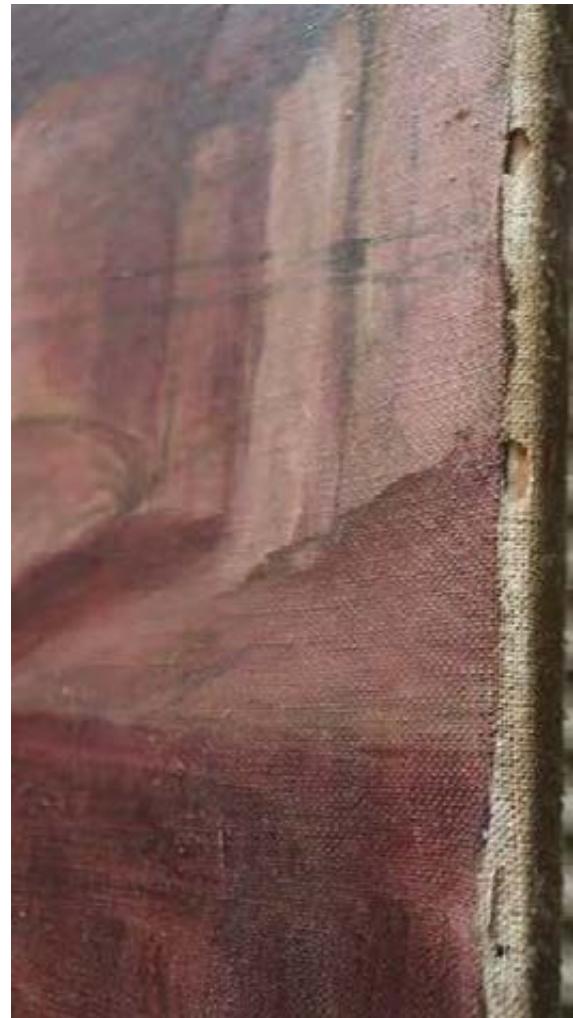
Deterioros en el soporte: suciedades, desgastes y afectaciones por insectos

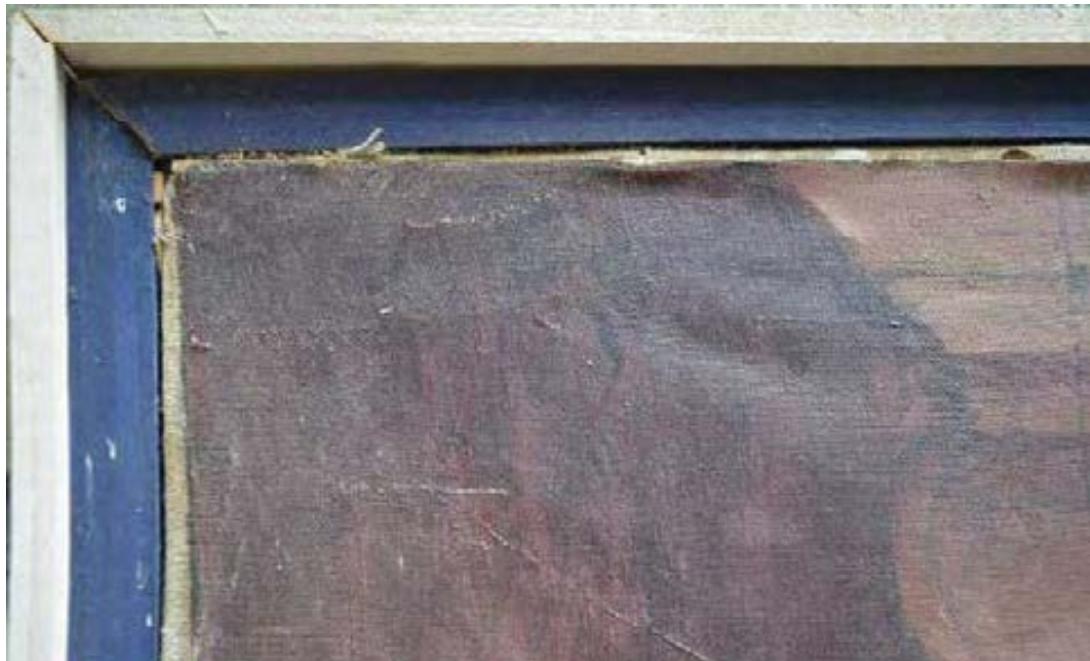
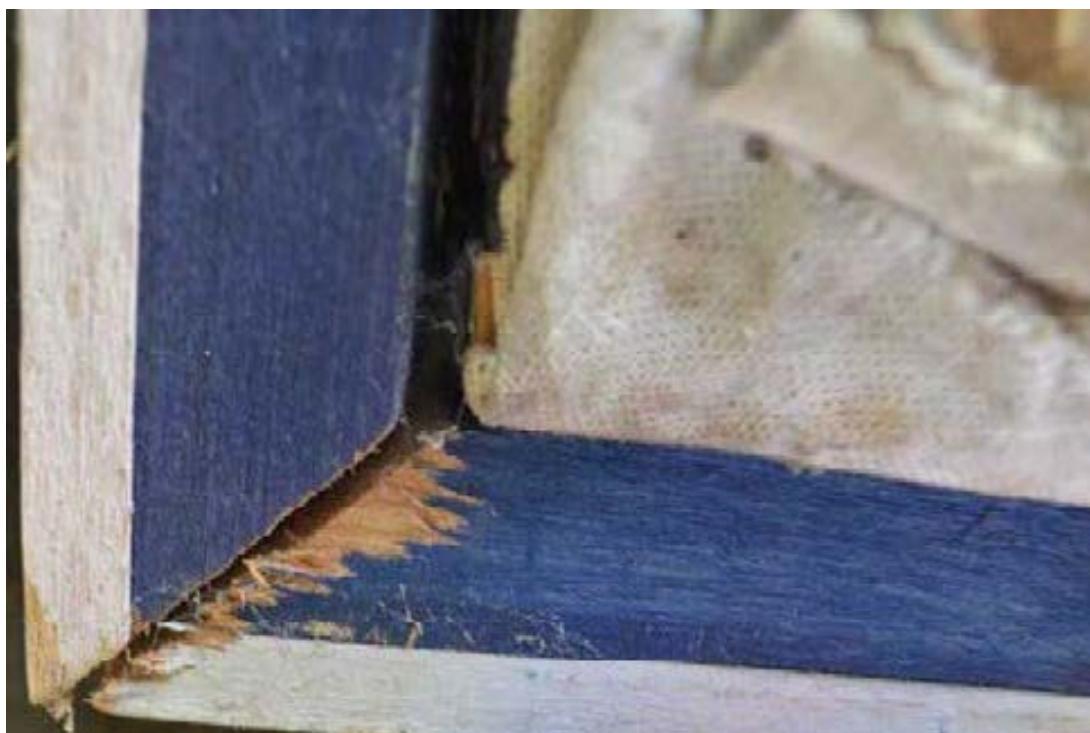
Daños en el soporte de tela y el marco

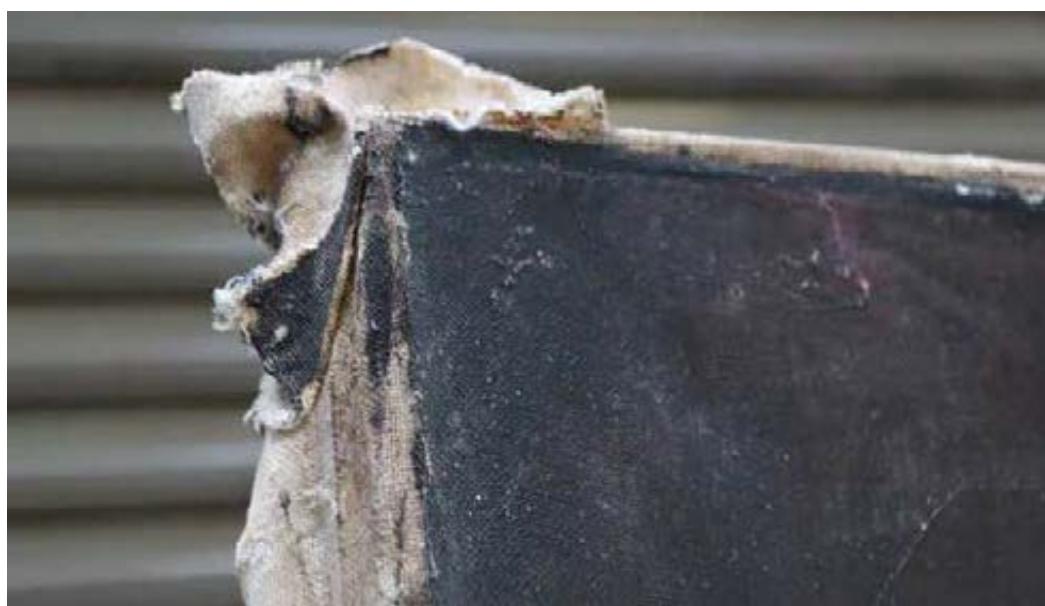
Daños en el marco, el bastidor y la tela

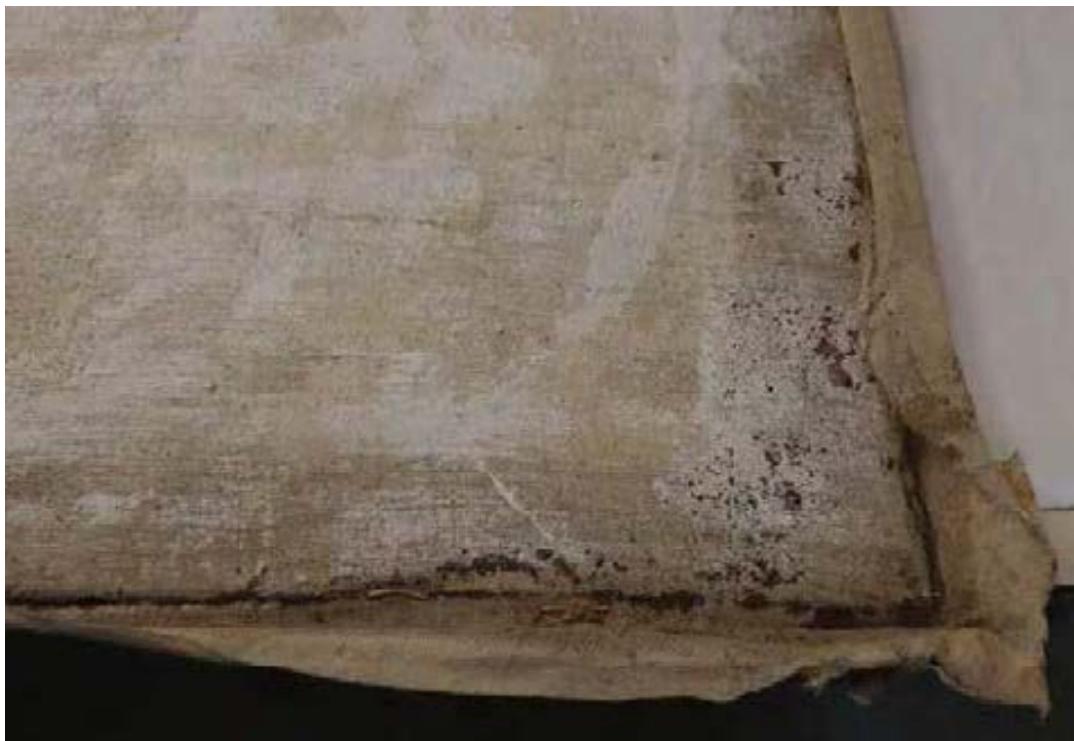
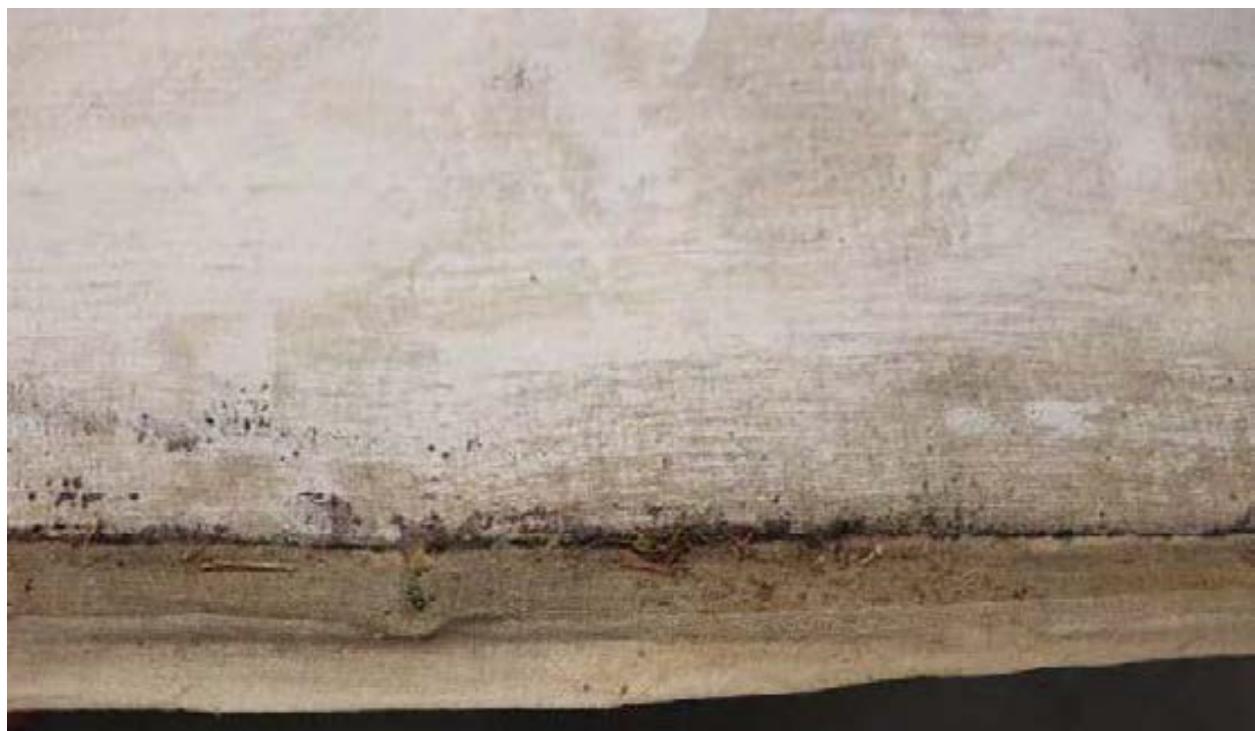
Detalle de las suciedades acumuladas en el soporte

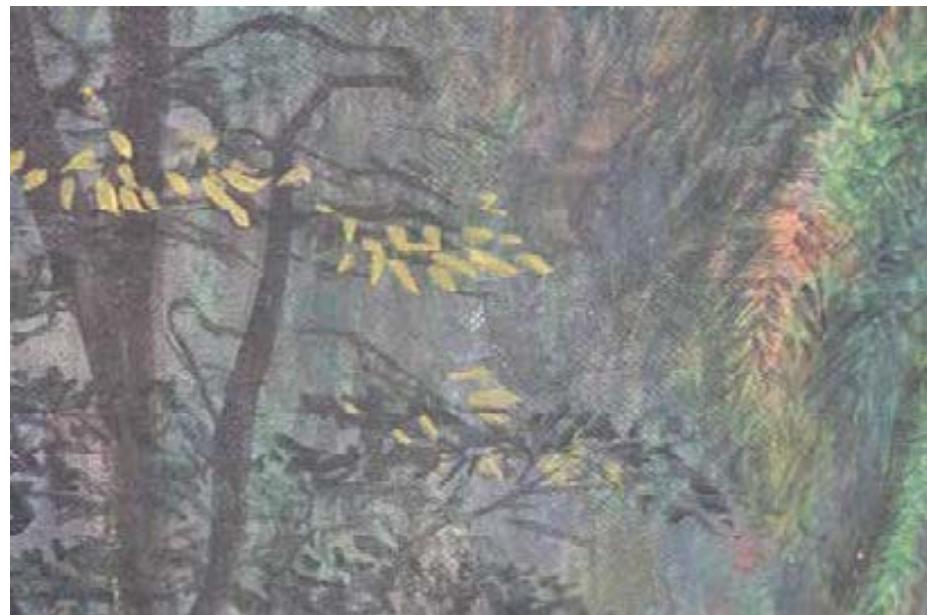
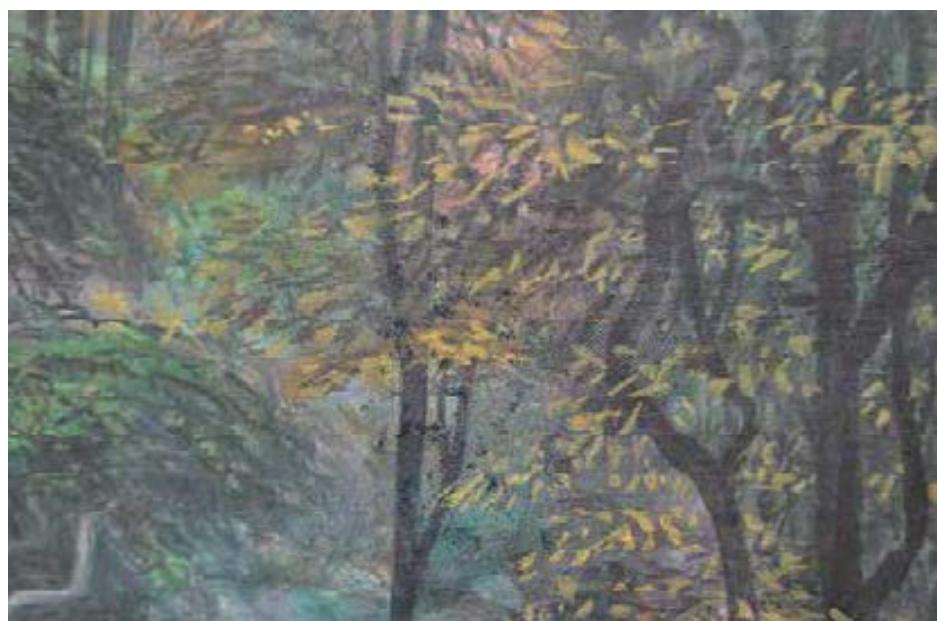
PROBLEMAS IDENTIFICADOS ANTES DEL TRATAMIENTO
Suciedades, resequedad y pequeños faltantes de capa pictórica

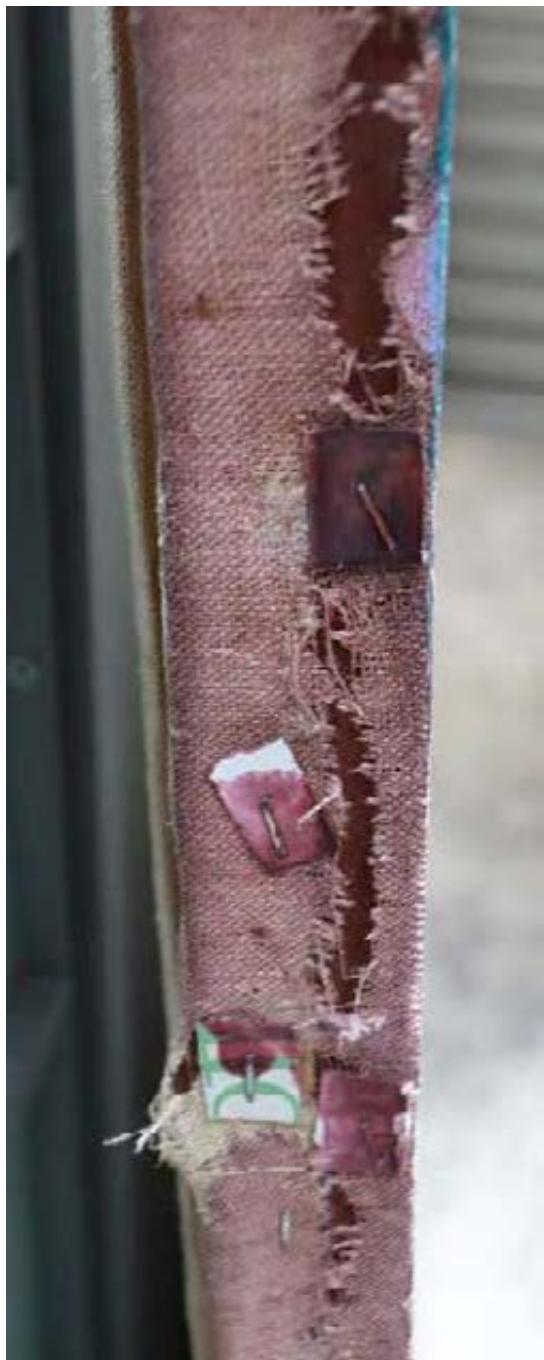
Desgastes y roturas en orillas de la tela y grapas oxidadas

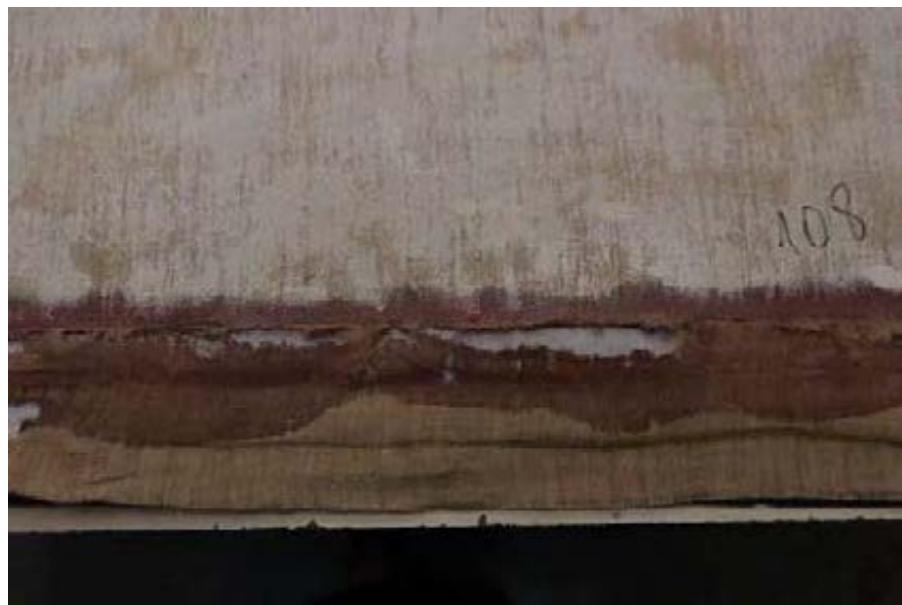
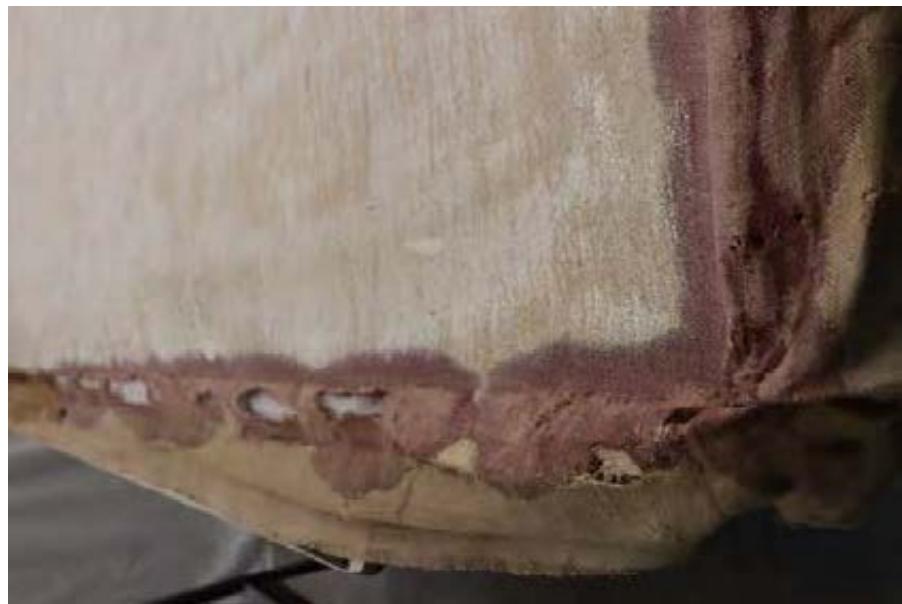
Registro de los daños en el soporte de tela una vez desmontada la obra

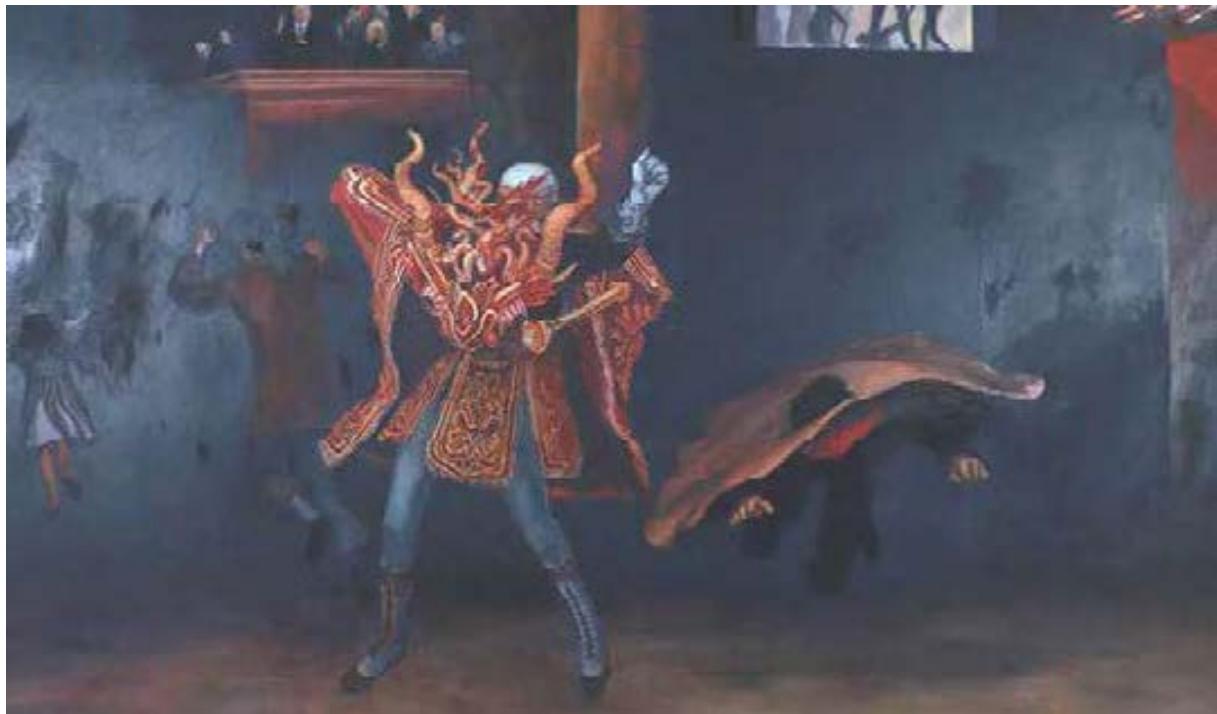
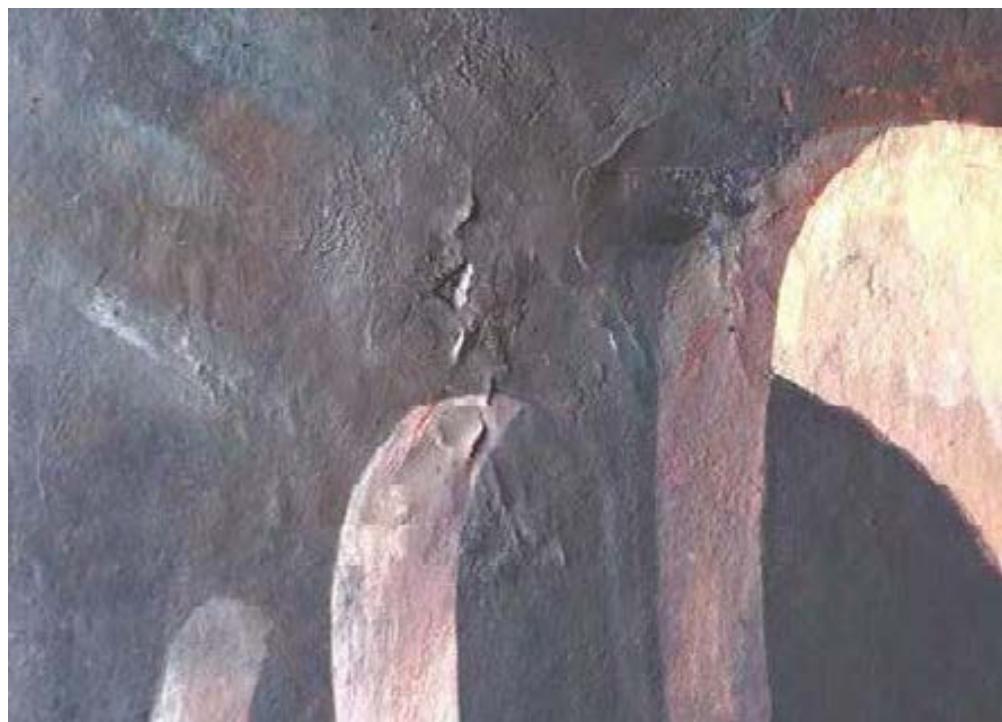
En capa pictórica: Manchas, empastes y repintes del autor

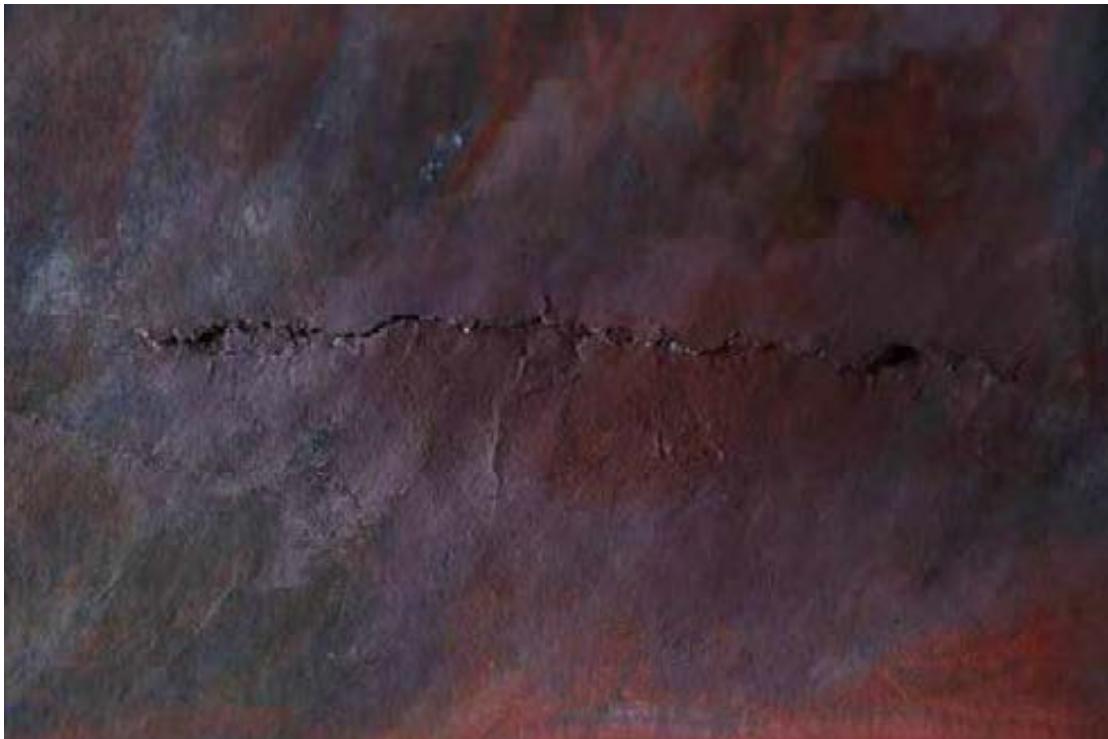
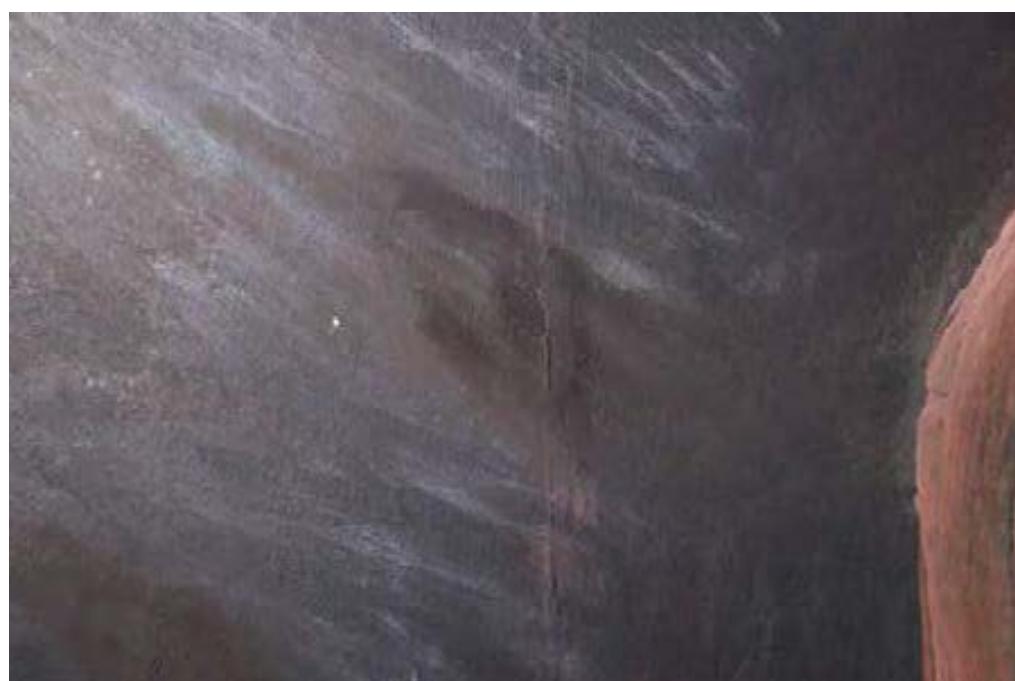
Suciedades, deyecciones, rayones, roturas y faltantes o lagunas de color. Además de empastes y repintes realizados por el autor

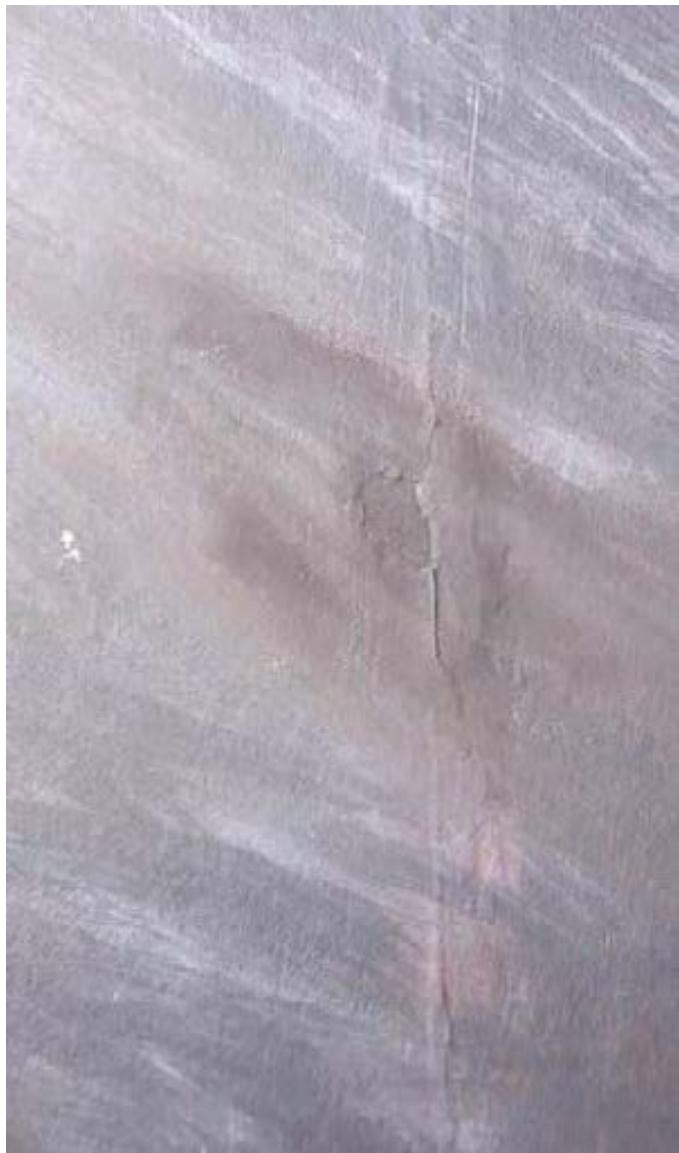
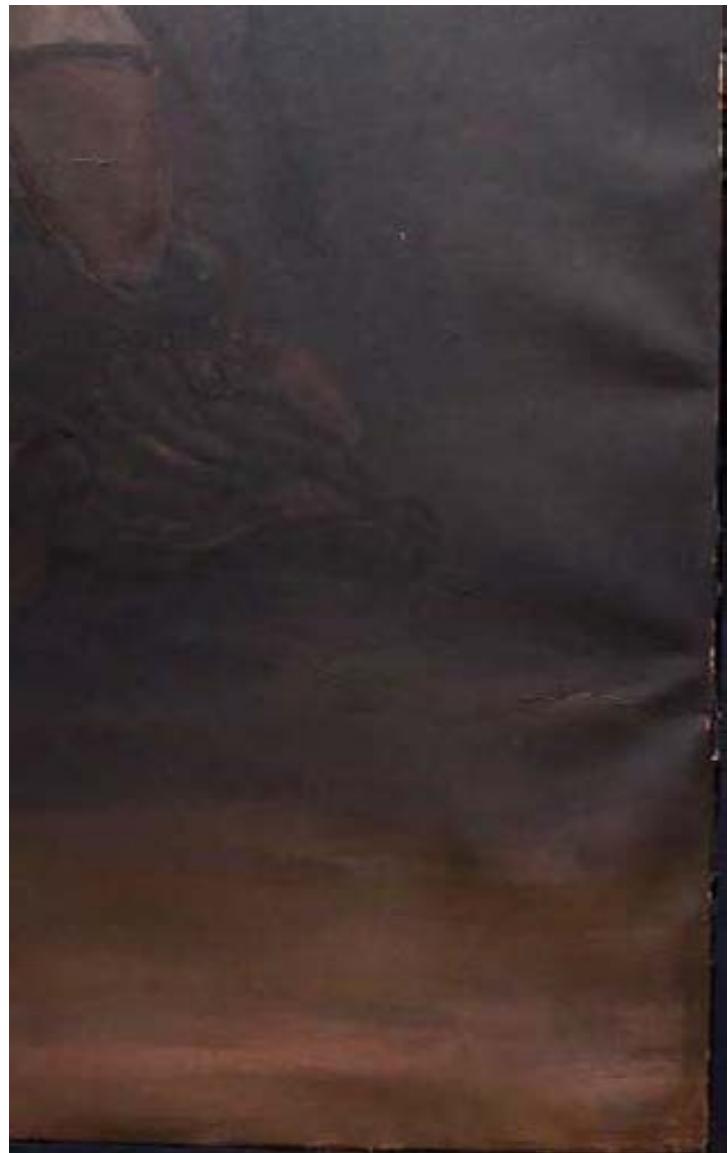
Deterioros en el soporte: suciedades, deformaciones, desgastes y afectaciones por insectos

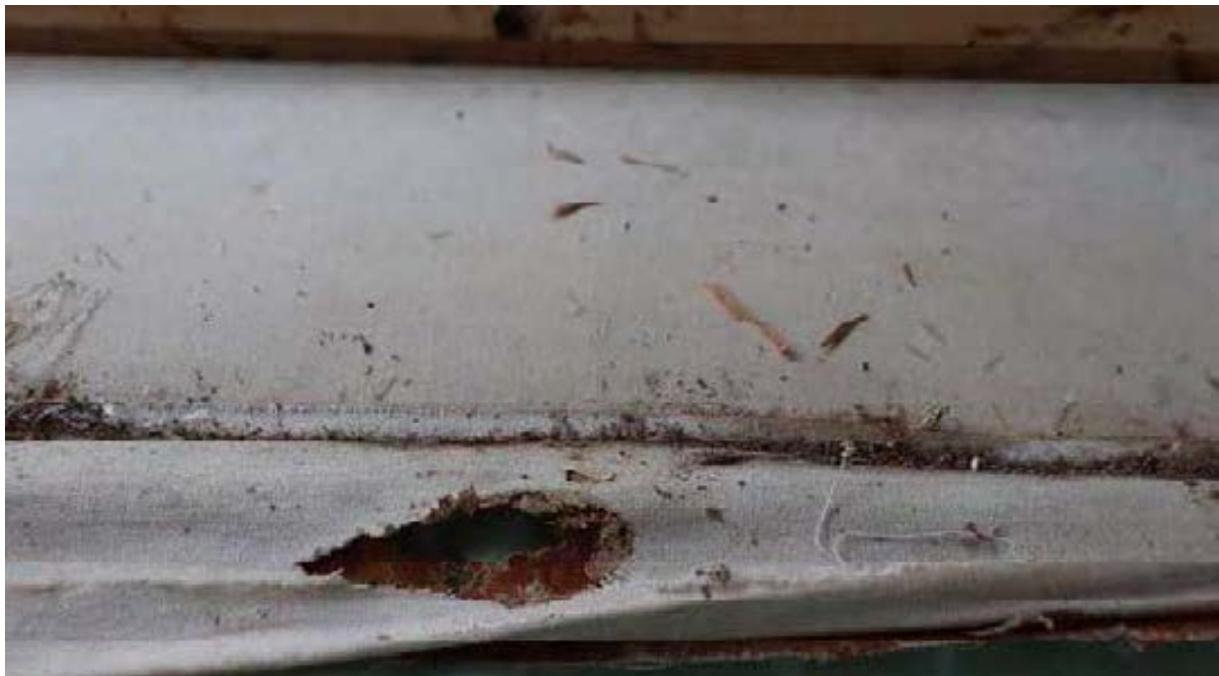
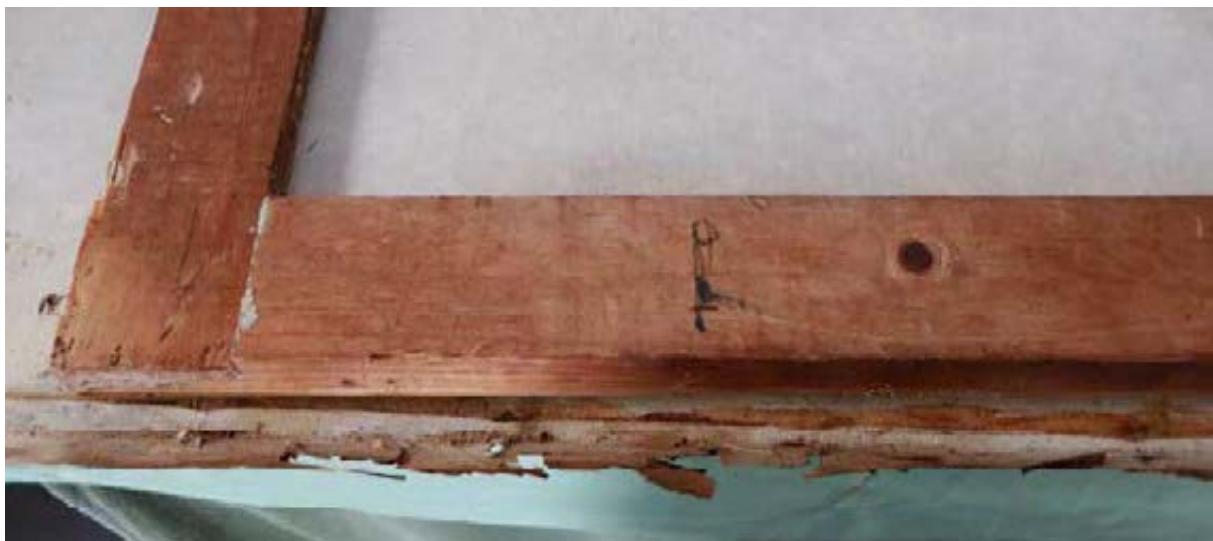
Daños en el soporte evidenciados una vez desmontada la obra de su bastidor.
Afectación de insectos

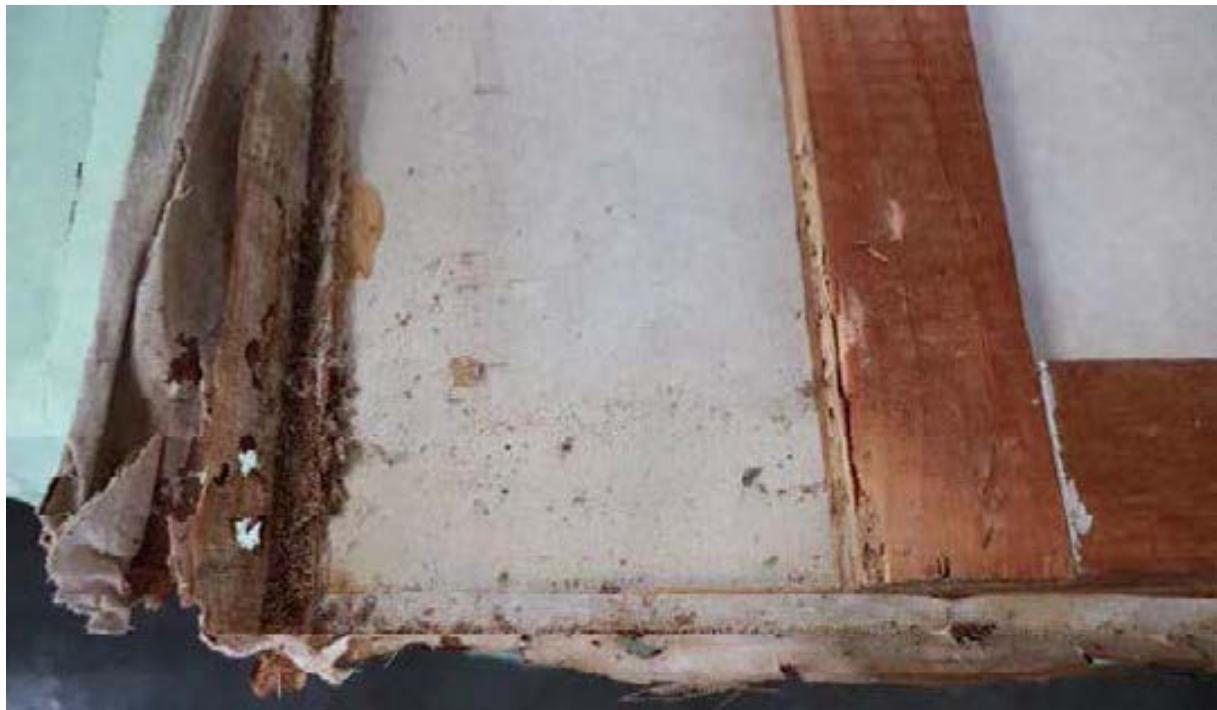
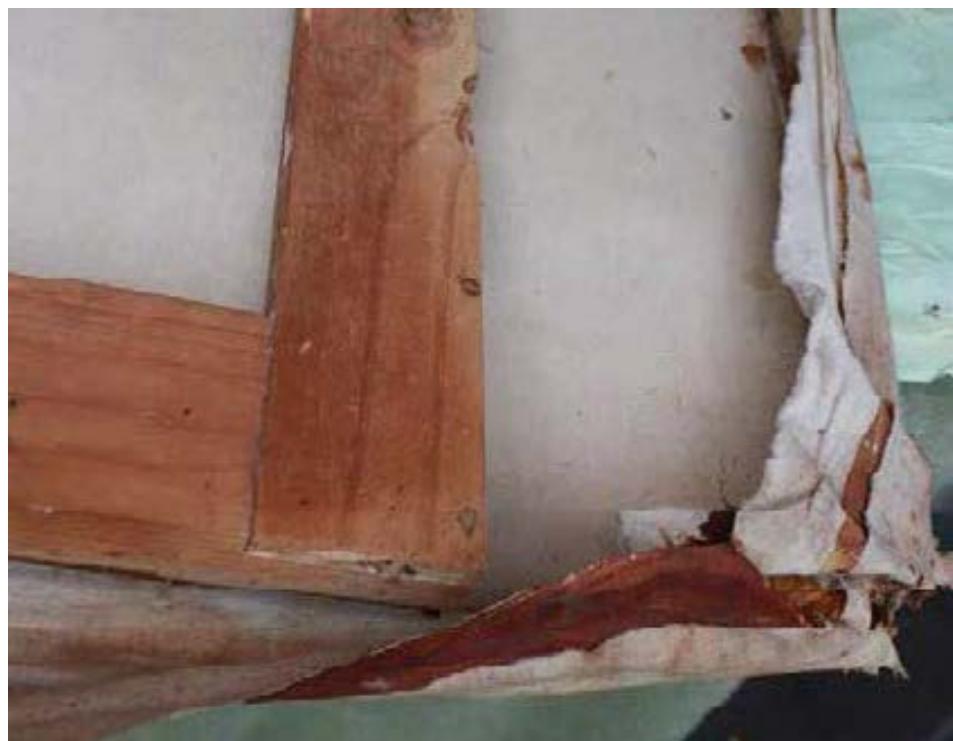
Daños en el soporte evidenciados una vez desmontada la obra de su bastidor.
Afectación de insectos

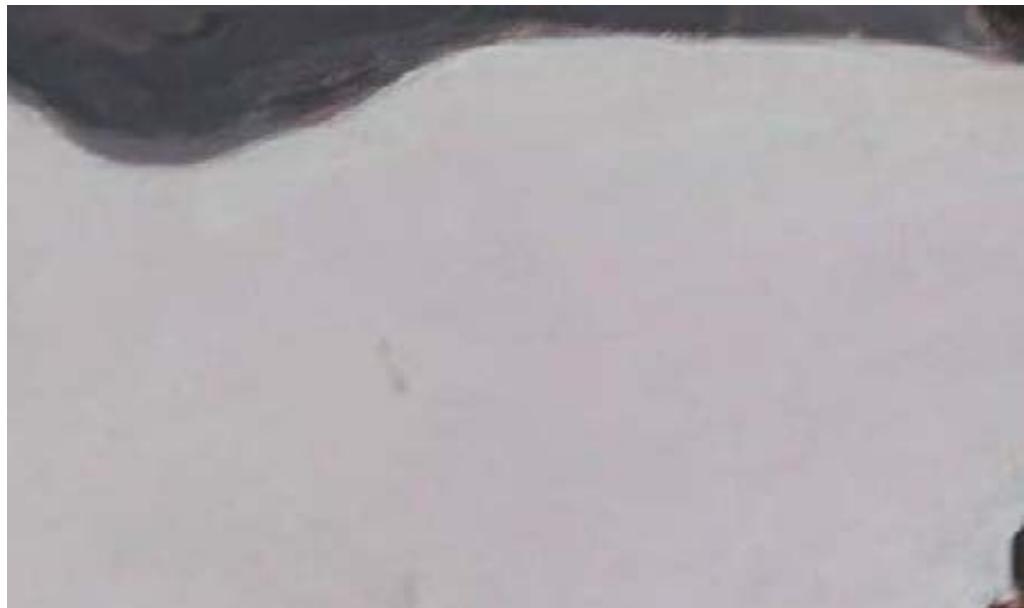
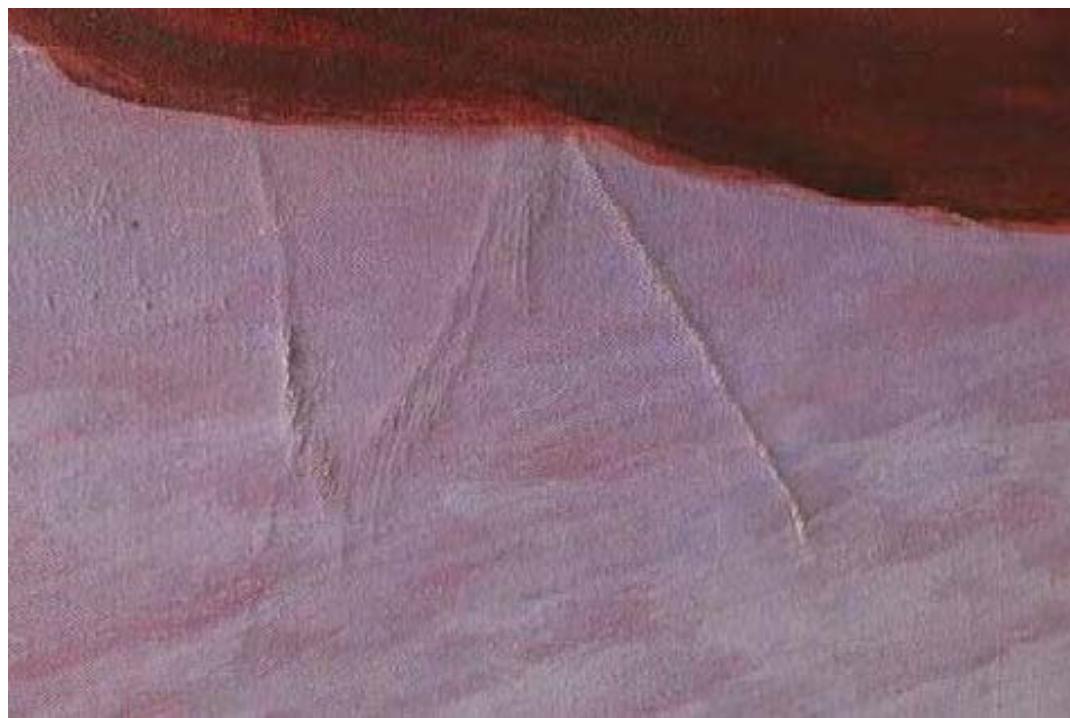
Suciedades, deyecciones, rayones y craqueladuras

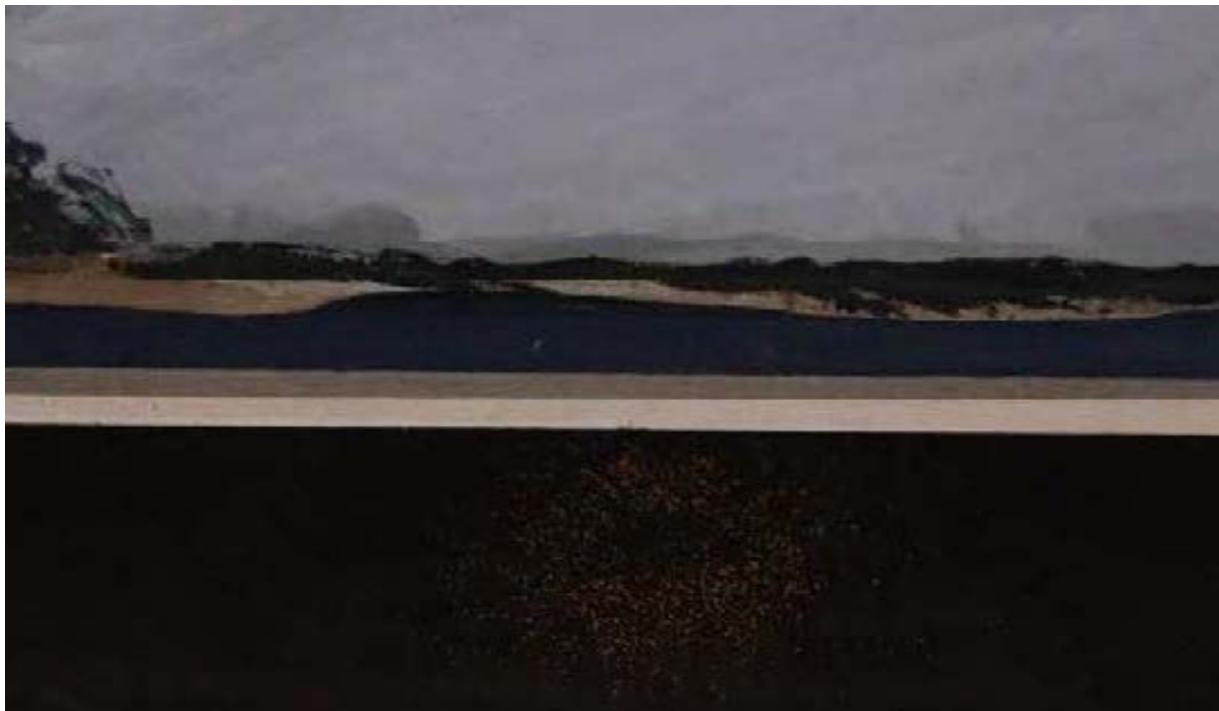
Deterioros en el soporte: suciedades, desgastes y afectaciones por insectos

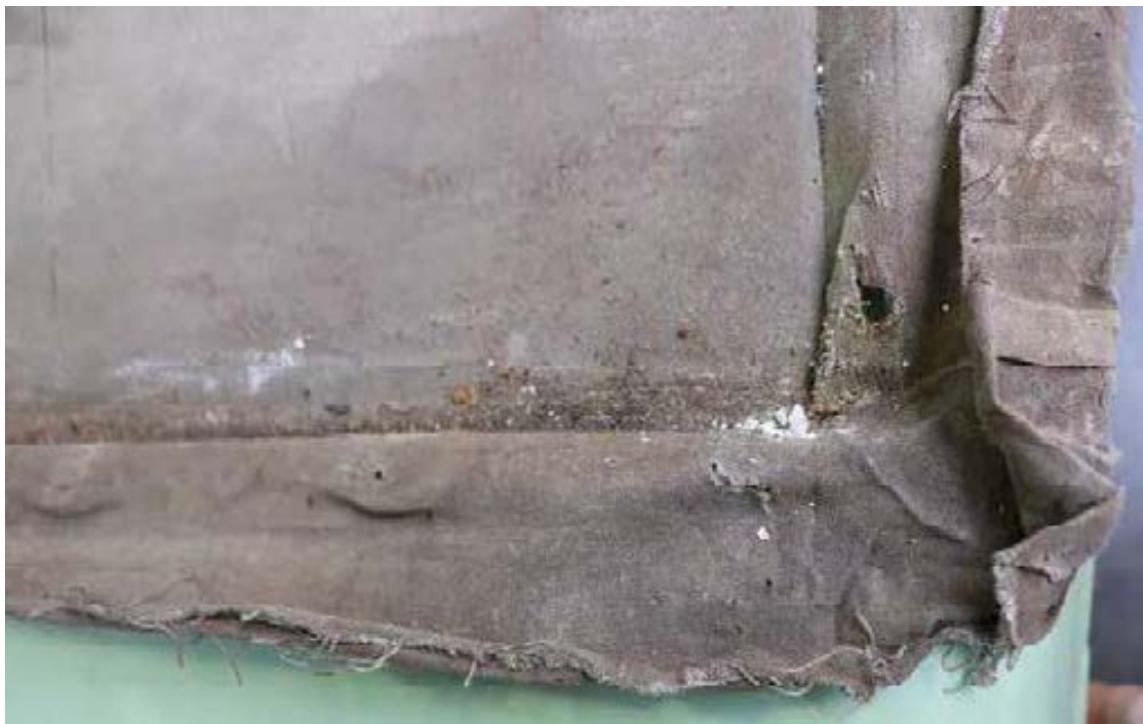
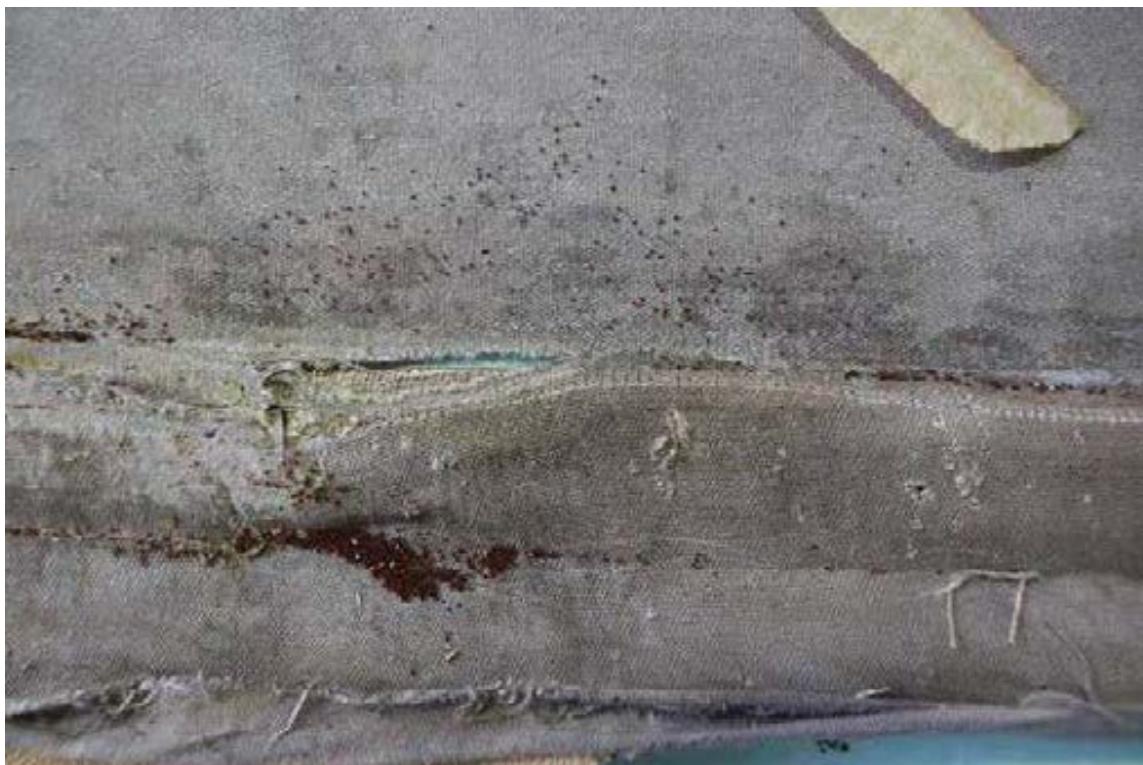
Detalle de roturas y suciedades acumuladas en el soporte. Afectaciones de insectos

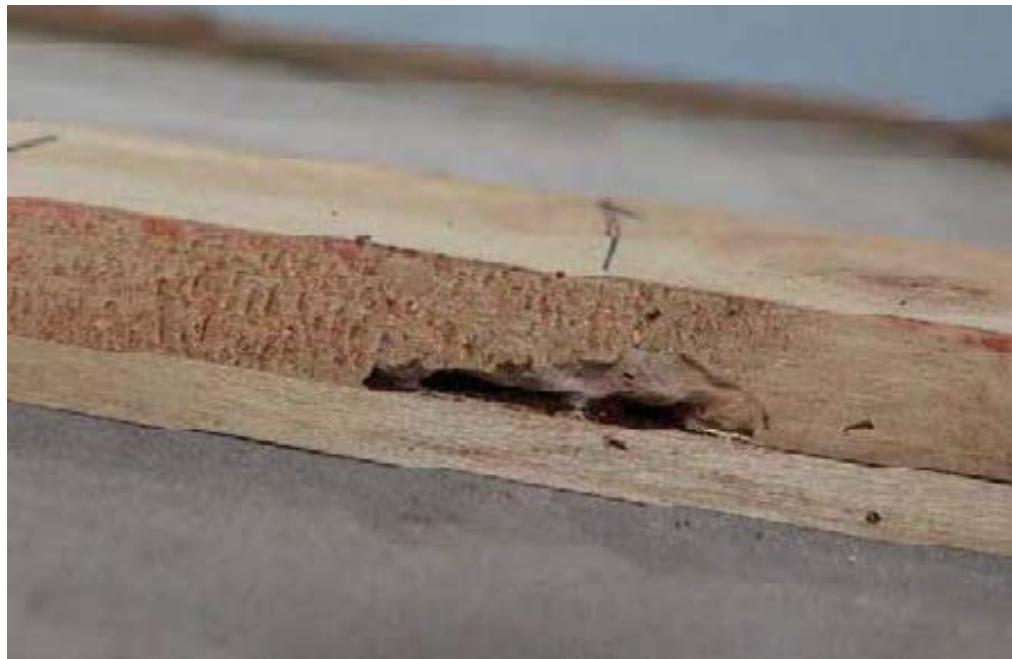
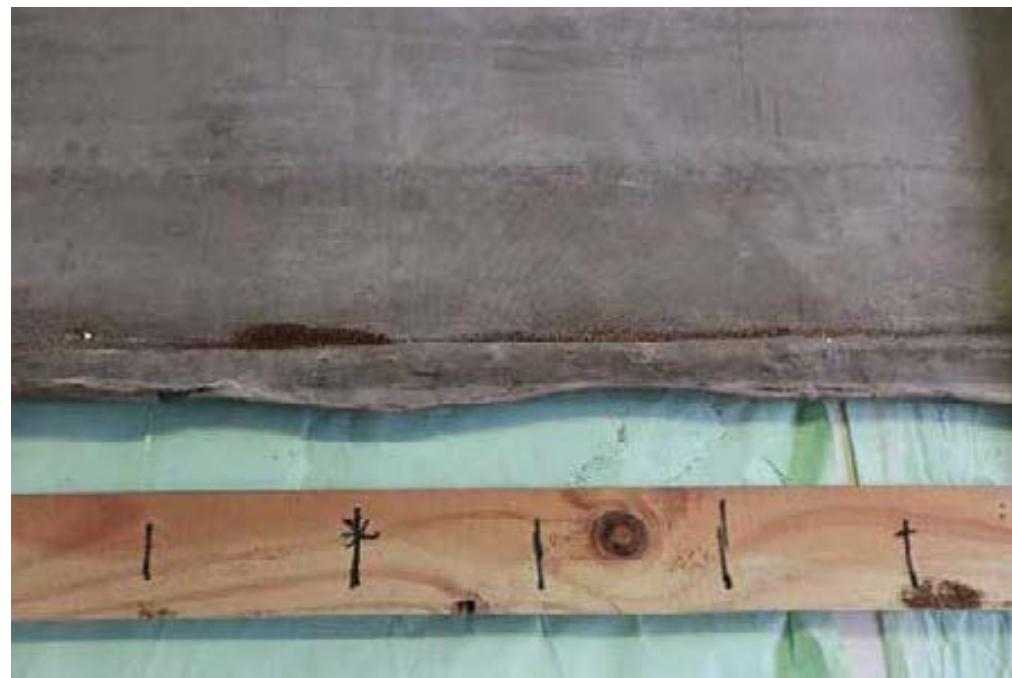
Detalle de los daños causados por los insectos en el bastidor y el lienzo
