Universidad Nacional
Proyecto Colección Julio Escámez

INFORME FINAL

Tratamiento de conservación y restauración de 17 obras

Elaborado por: Alicia Zamora Murillo

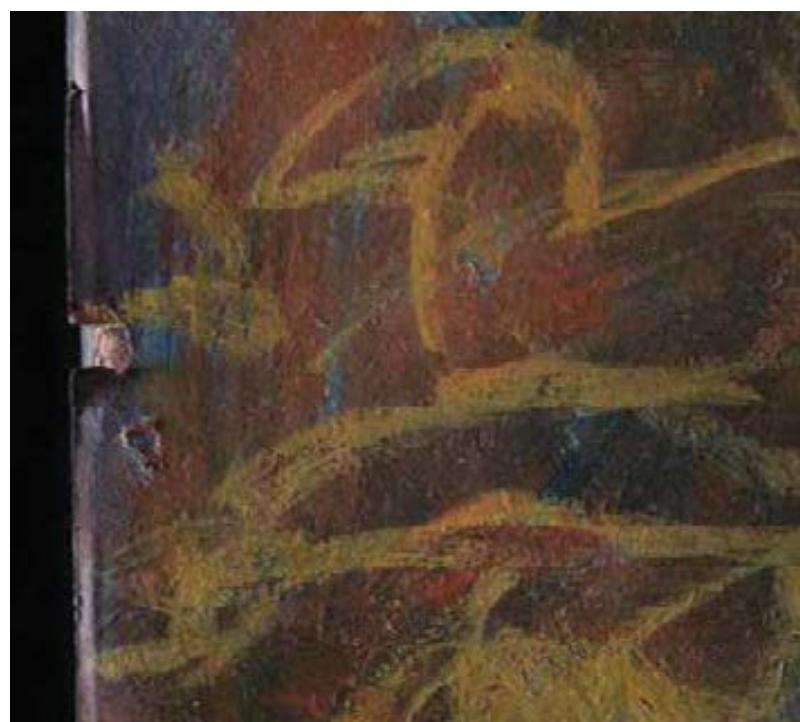
Suciedades, roturas en soporte de papel y faltantes o lagunas de color

Además, daños en el marco

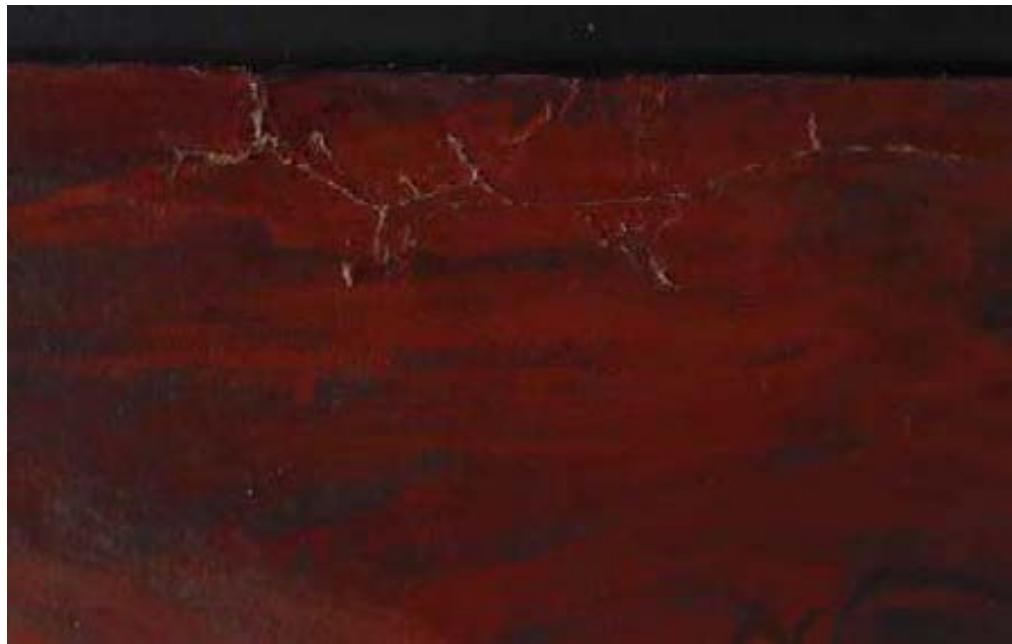
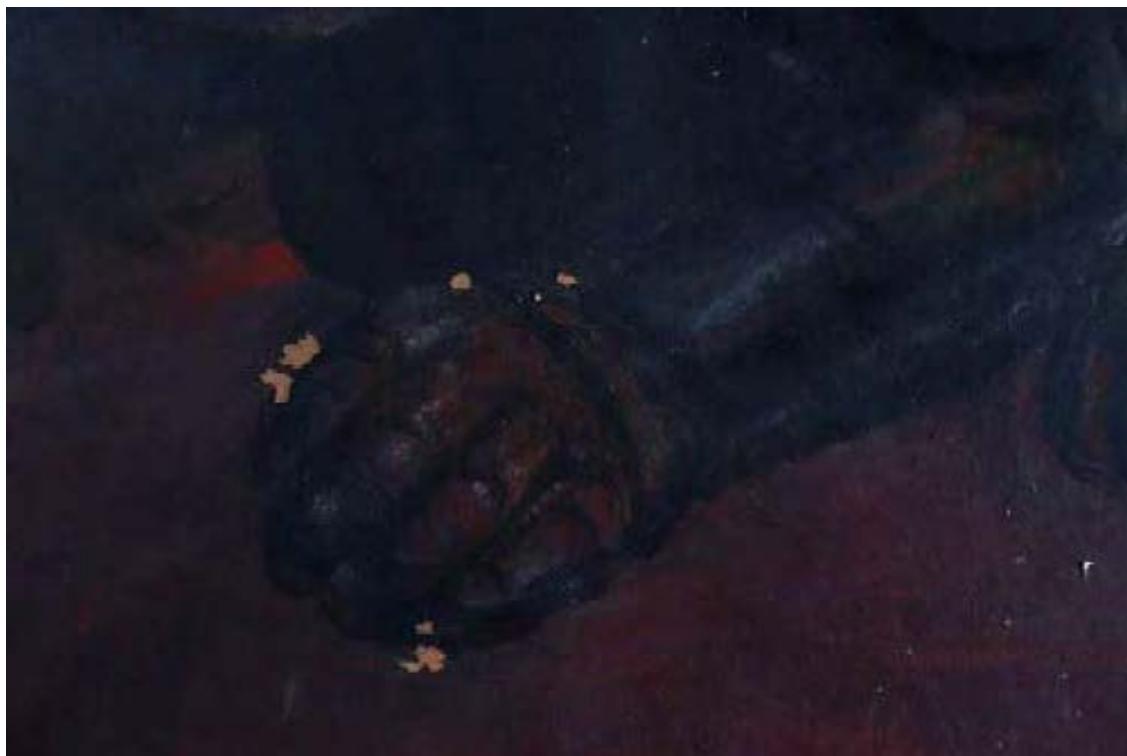
Suciedades, craqueladuras y faltantes o lagunas de color

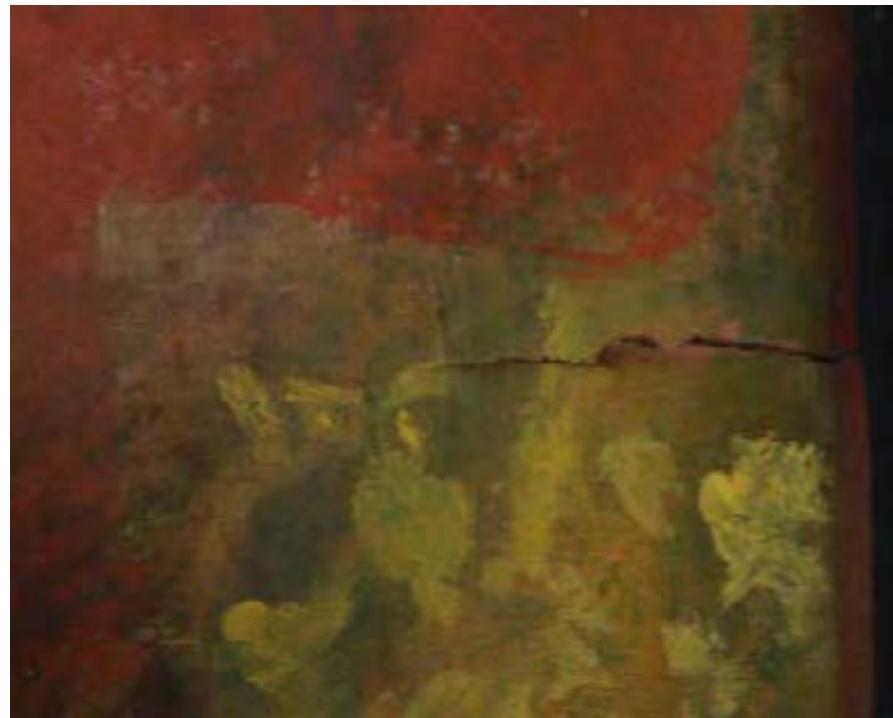
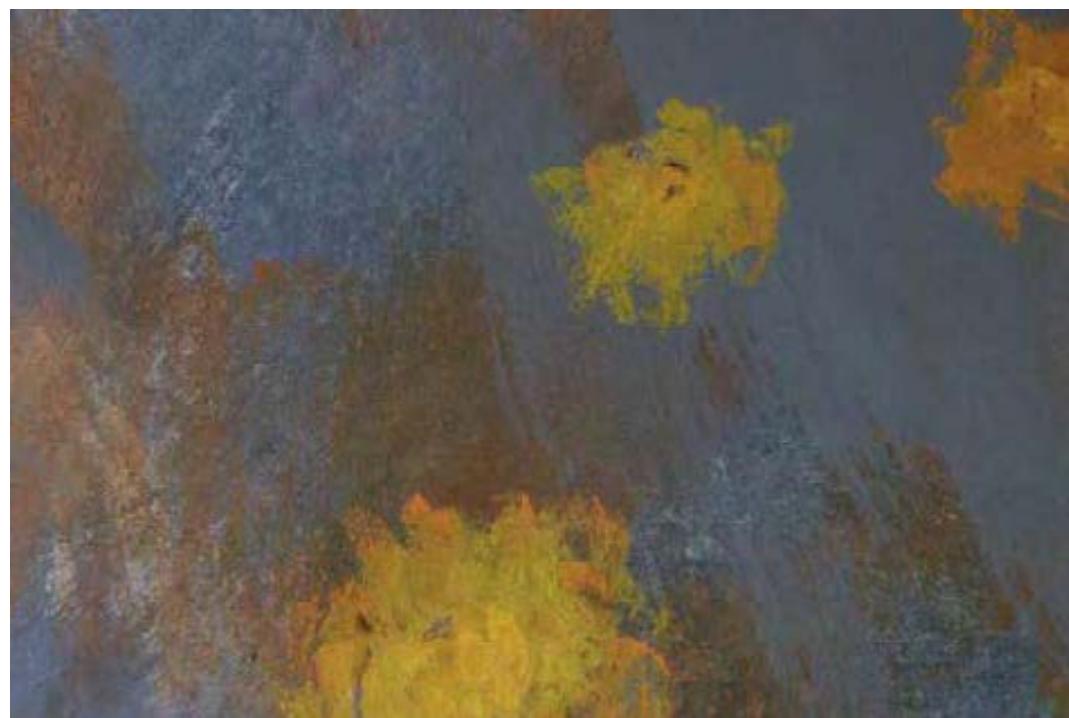
Roturas, suciedades y deyecciones de insectos

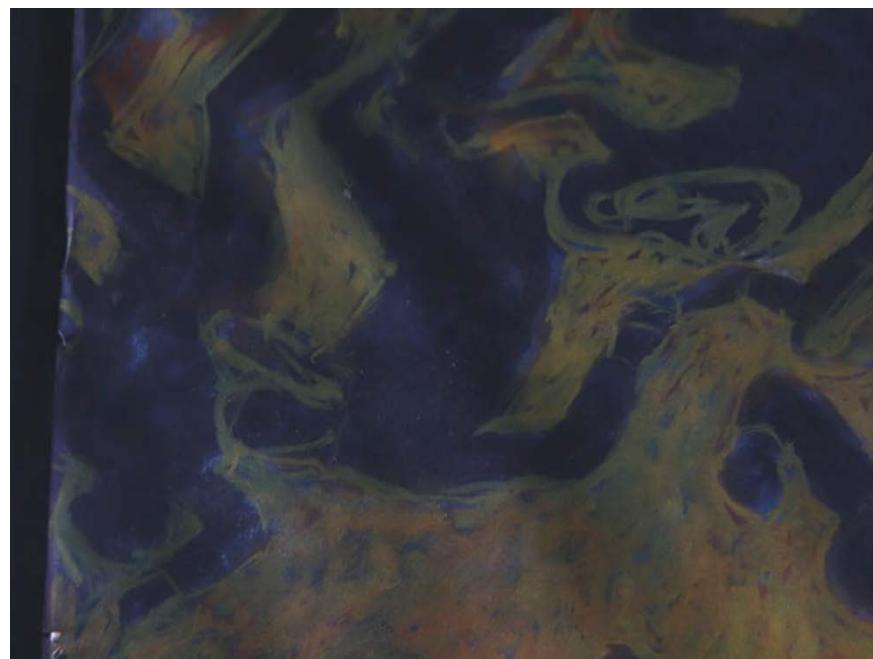
Deterioros en el soporte: ondulaciones y manchas

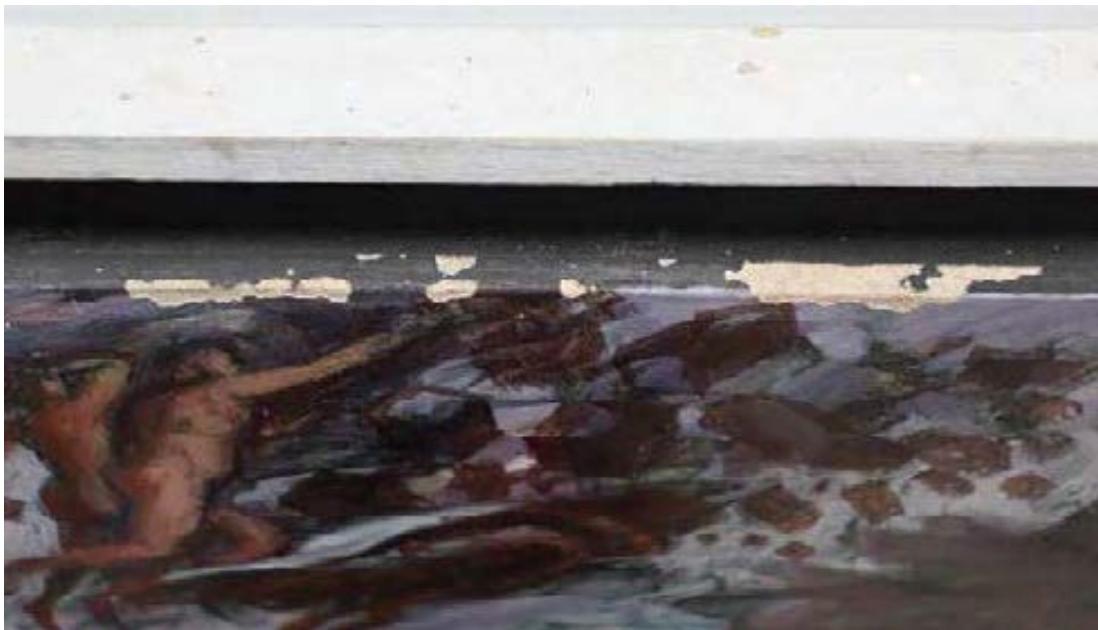
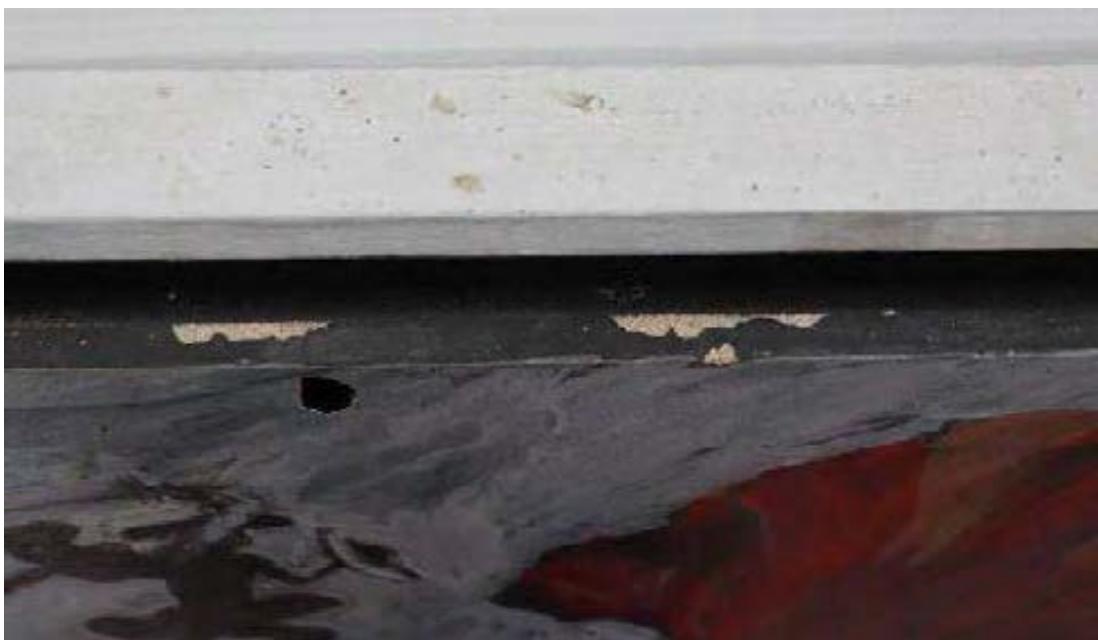
Suciedades, deyecciones, agujeros en el soporte y faltantes o lagunas de color

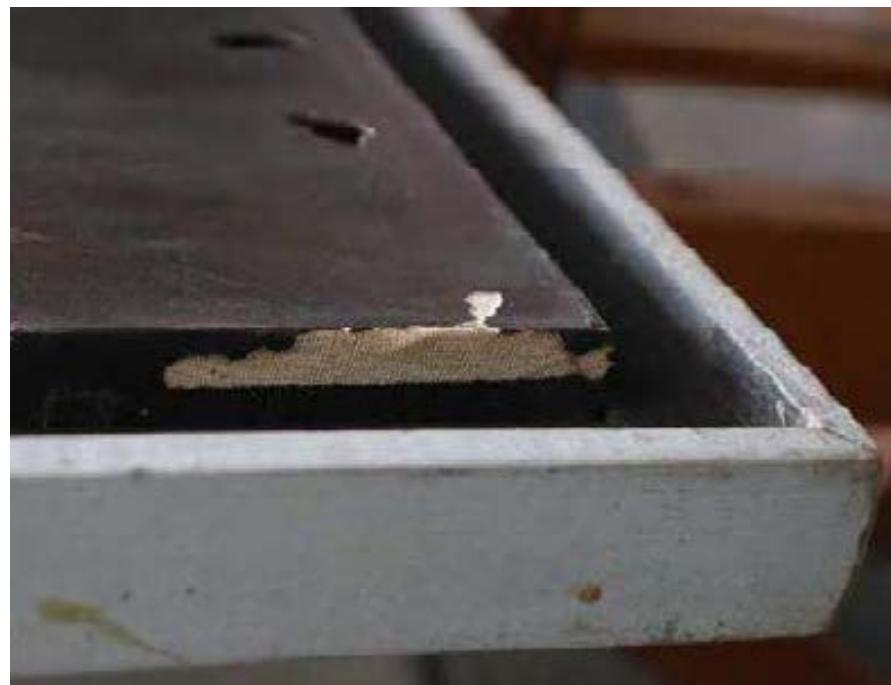
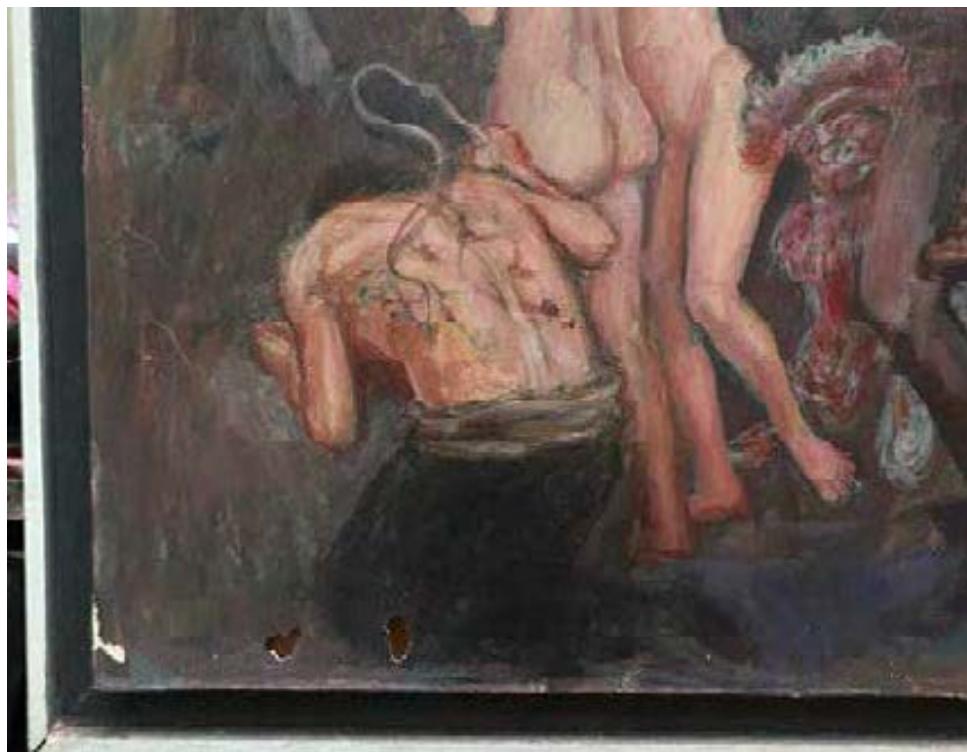
Suciedades, deyecciones, rayones, roturas en el soporte y faltantes o lagunas de color

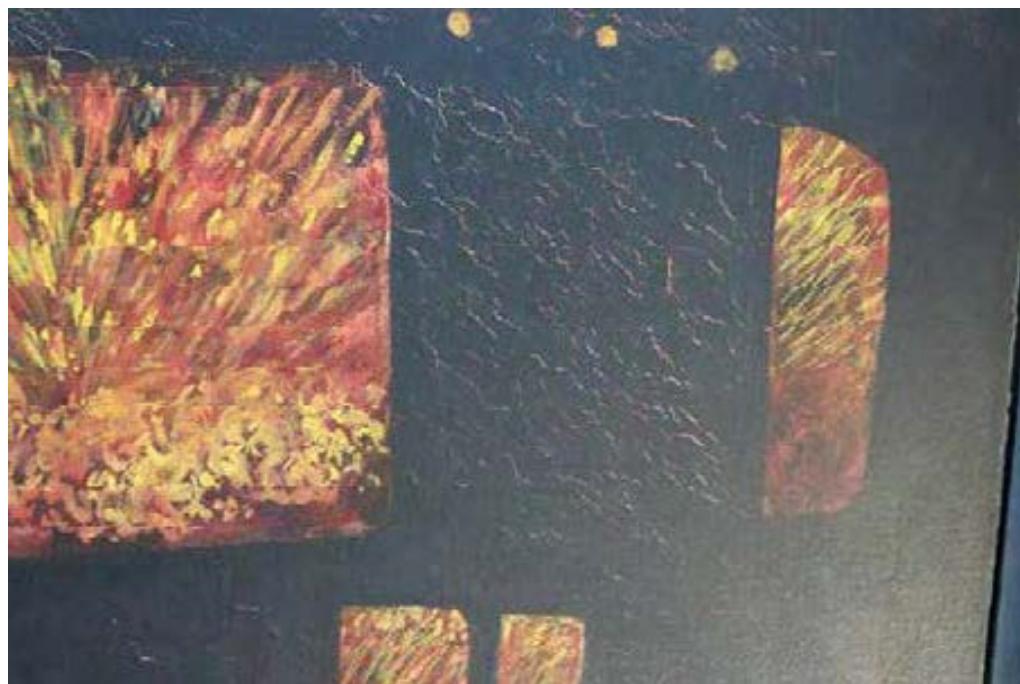
En la capa pictórica: craqueladuras y manchas

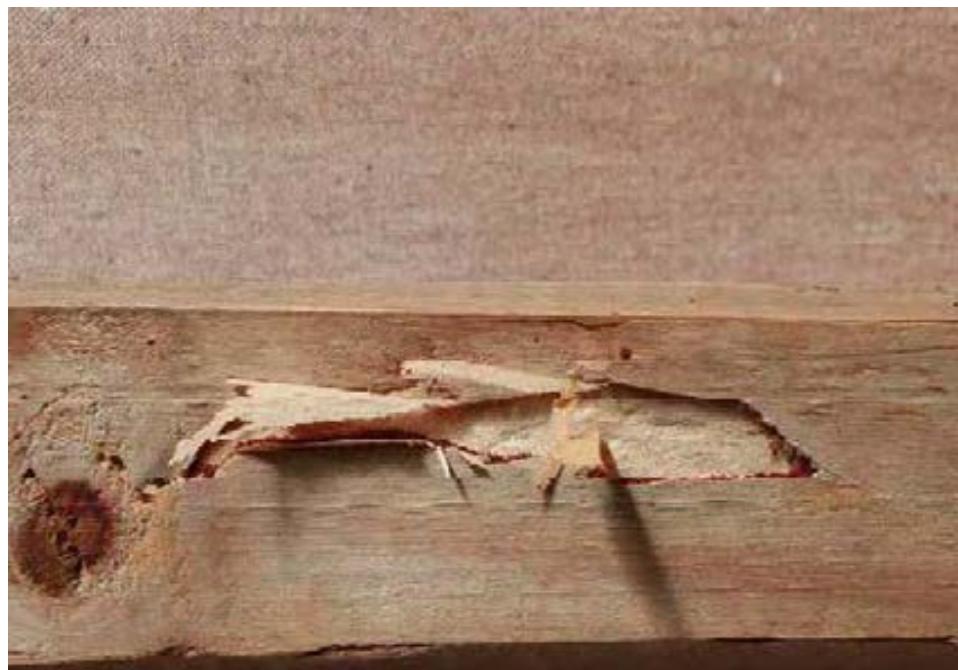
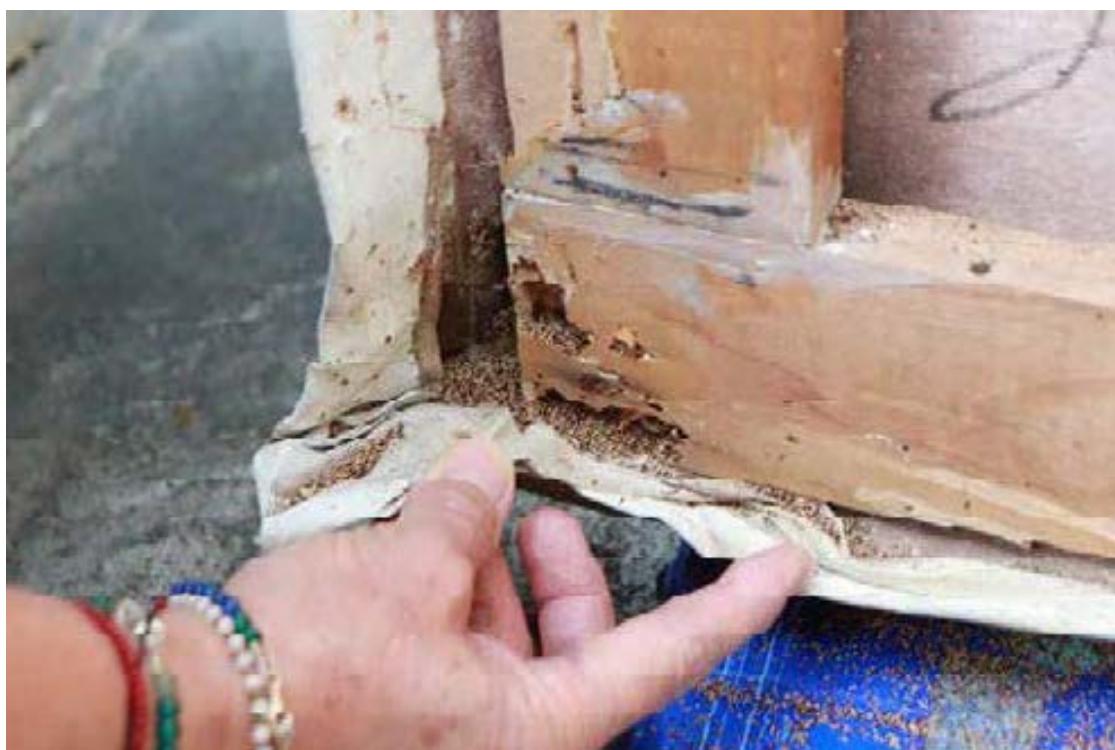
Daños en el bastidor: afectación por insectos

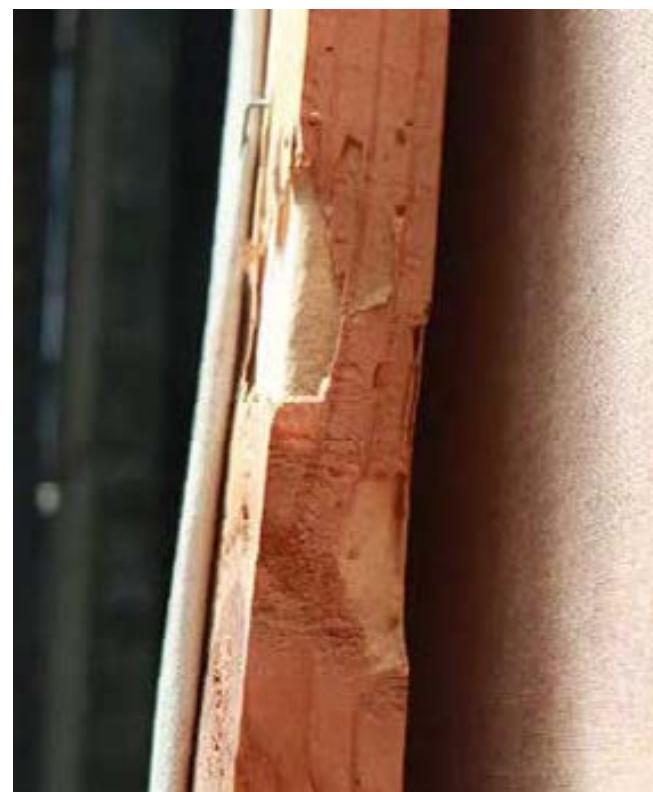
Daños en el bastidor, evidencias del ataque por insectos

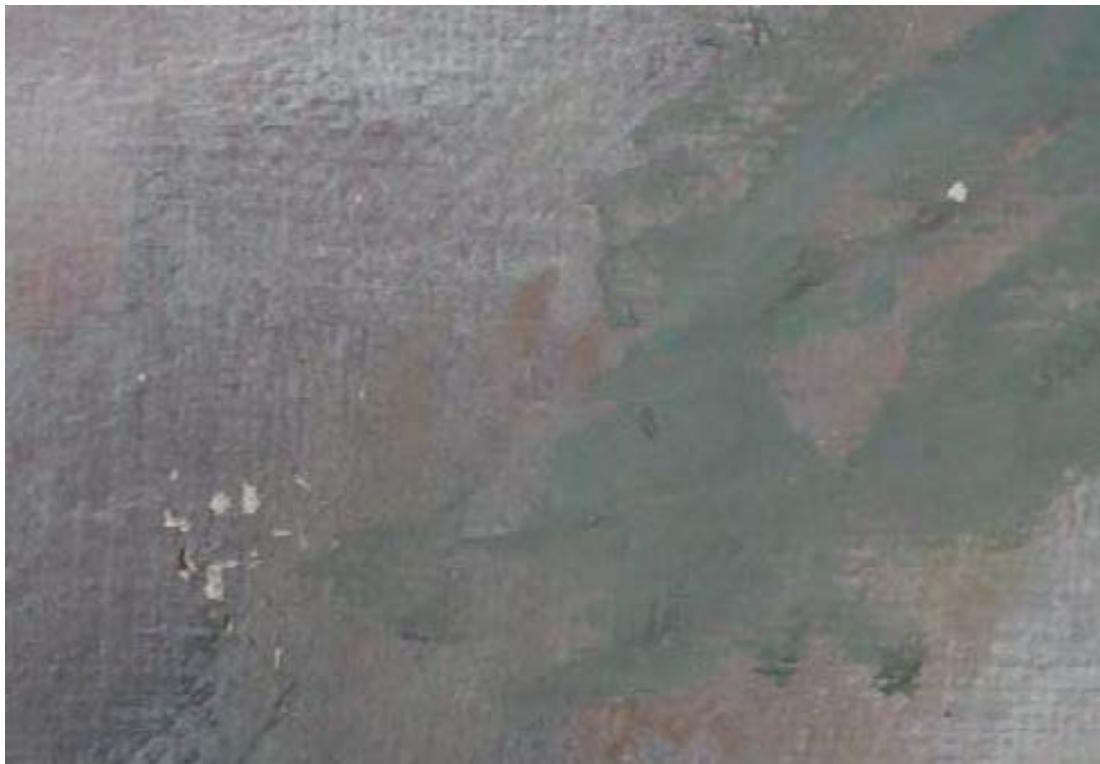
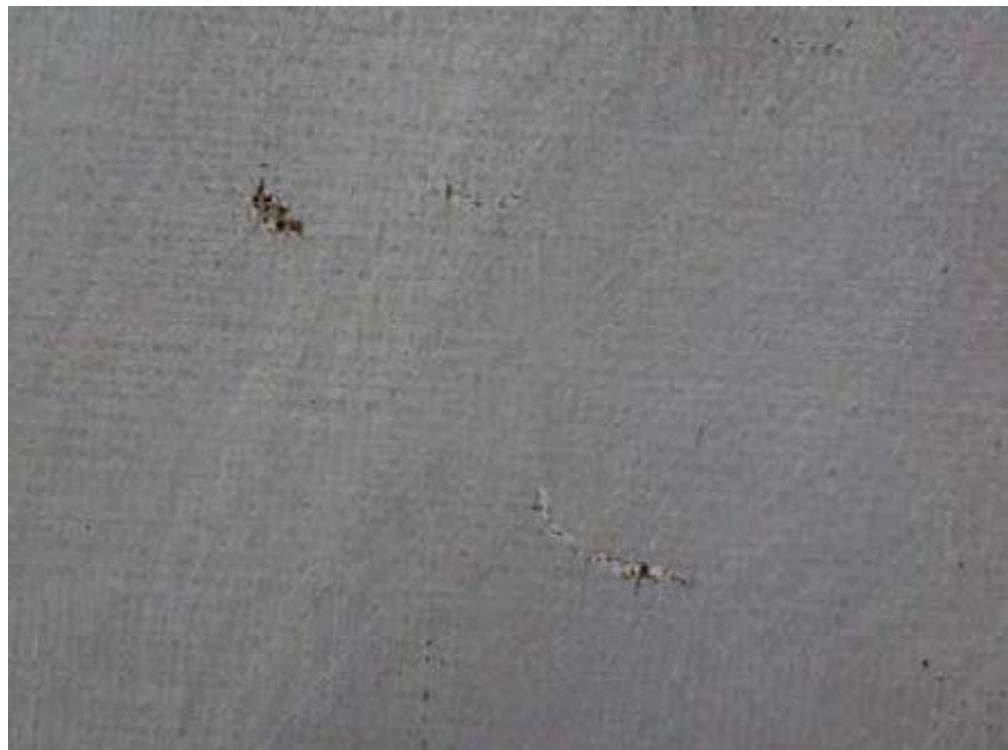
En la capa pictórica y soporte: craqueladuras, faltantes y desprendimientos

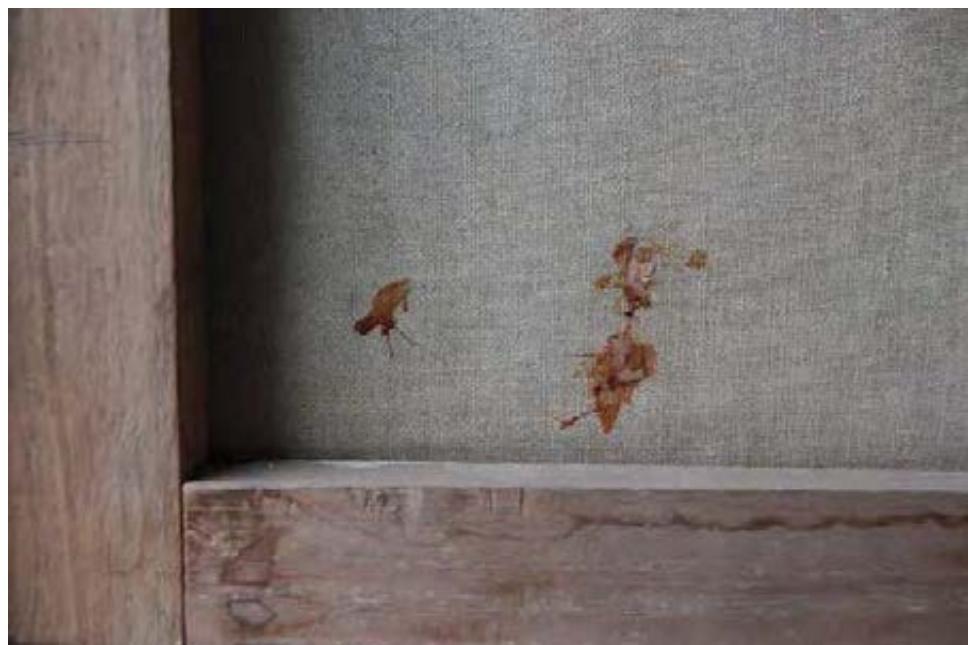
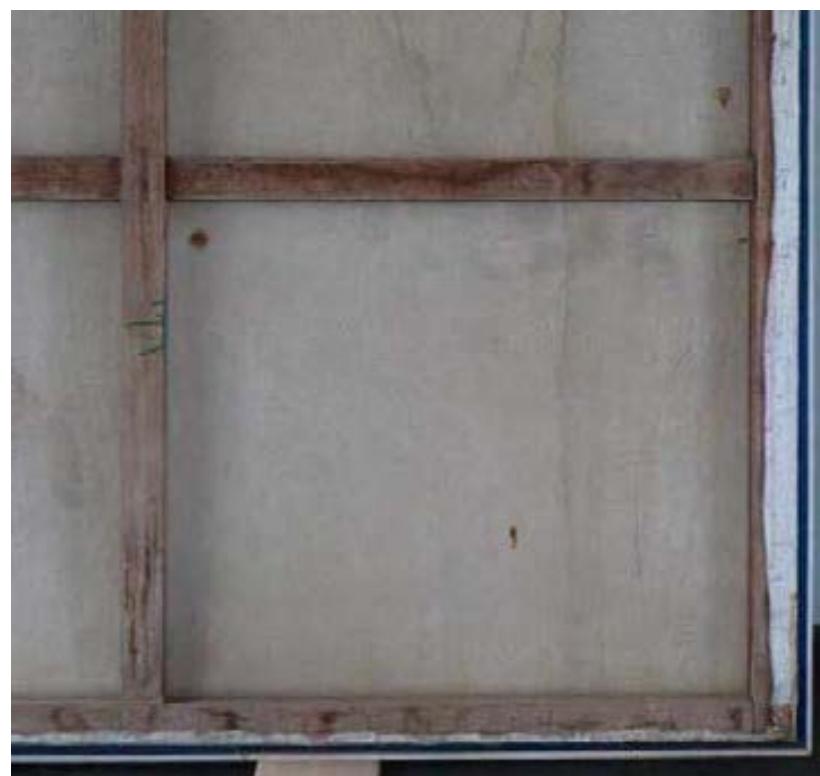
Daños en el soporte y el bastidor: manchas, resequedad y hongos

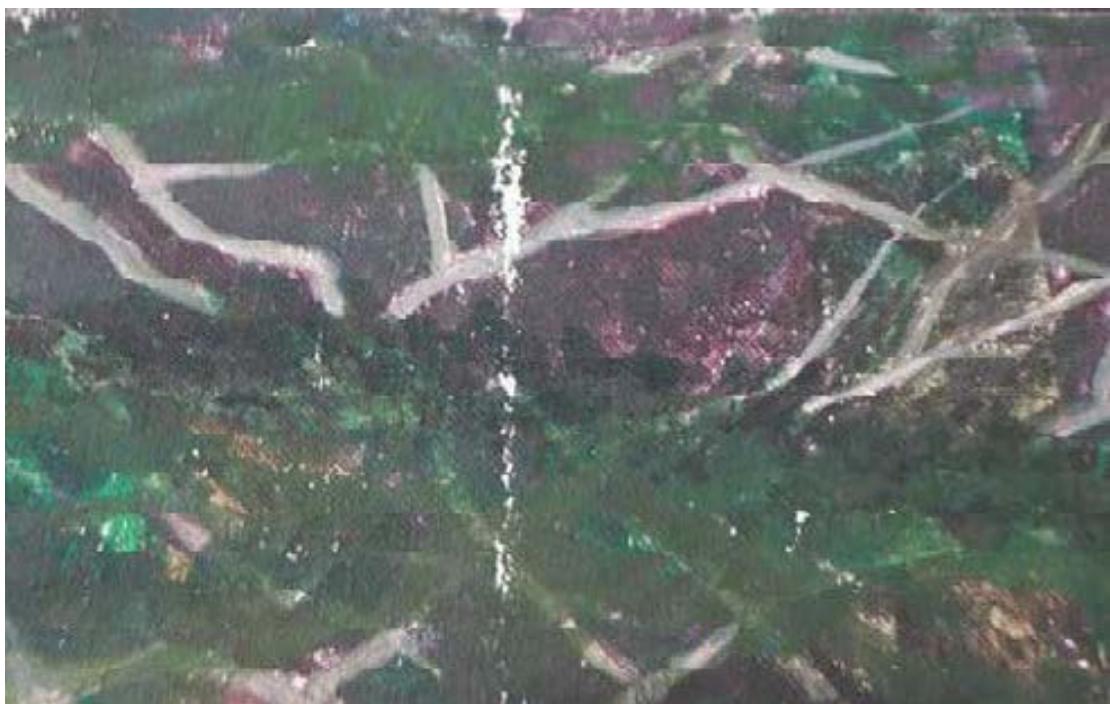
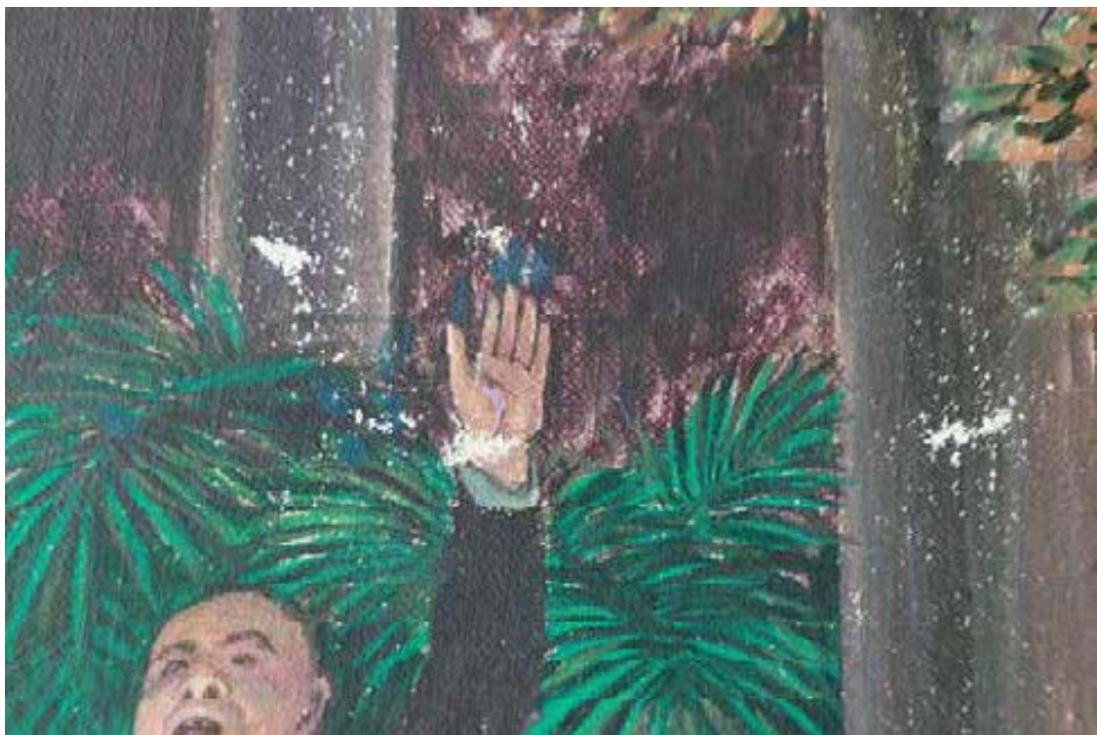
Suciedades, rayones y faltantes o lagunas de color

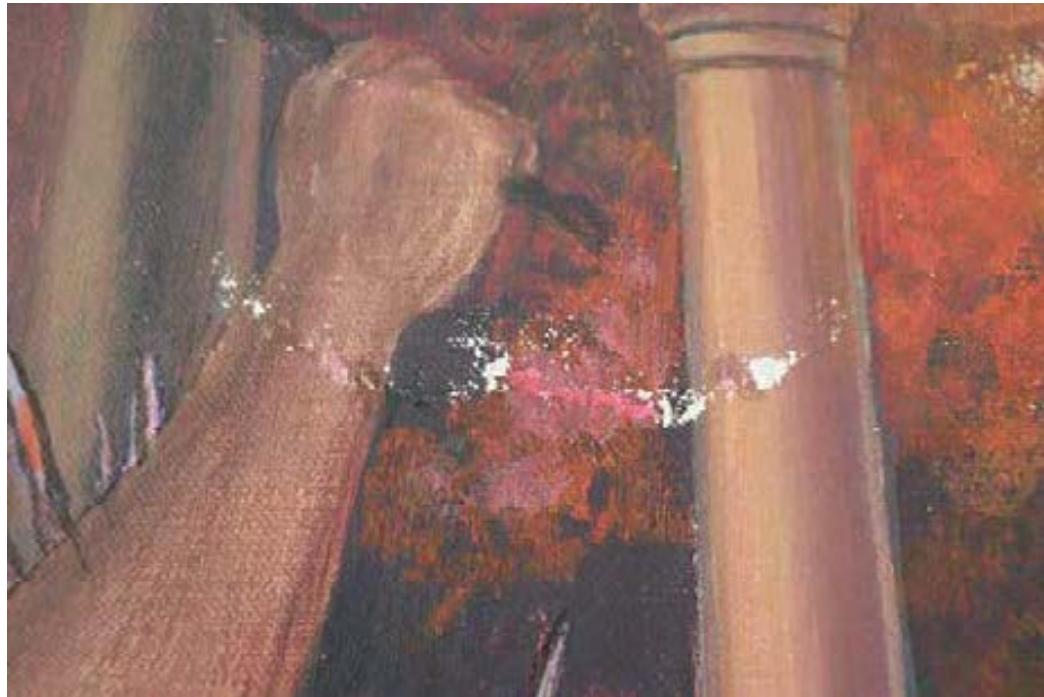
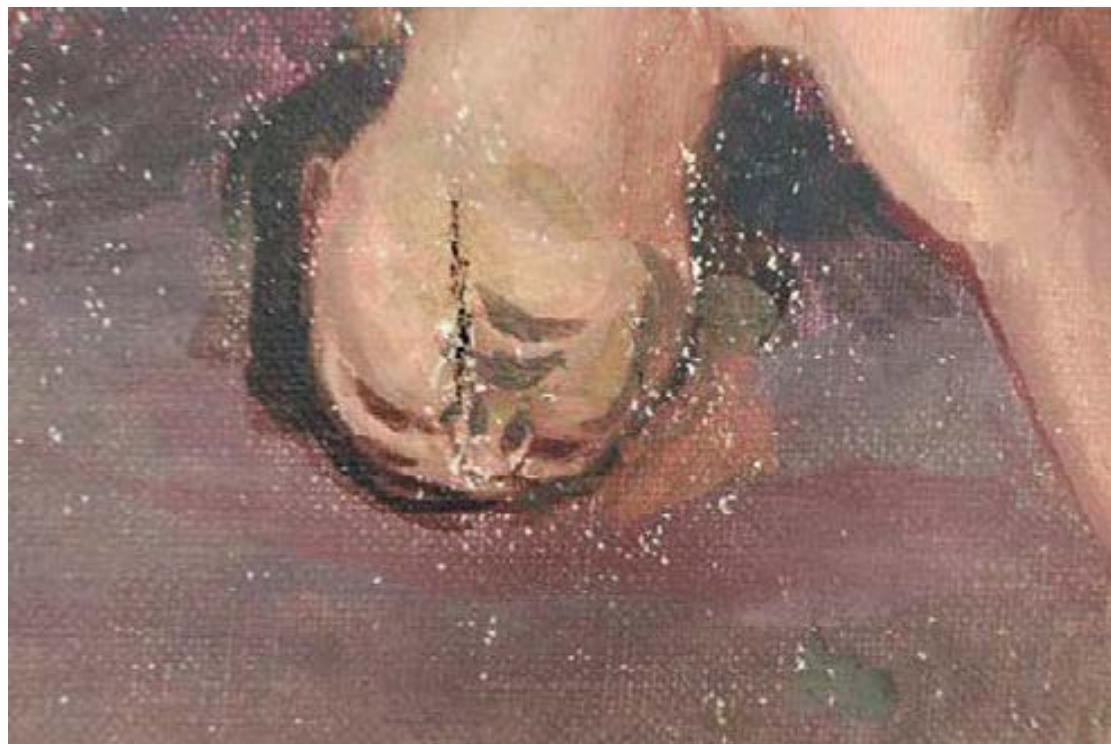
Suciedades, rayones, roturas, craqueladuras, desprendimientos y faltantes o lagunas de color

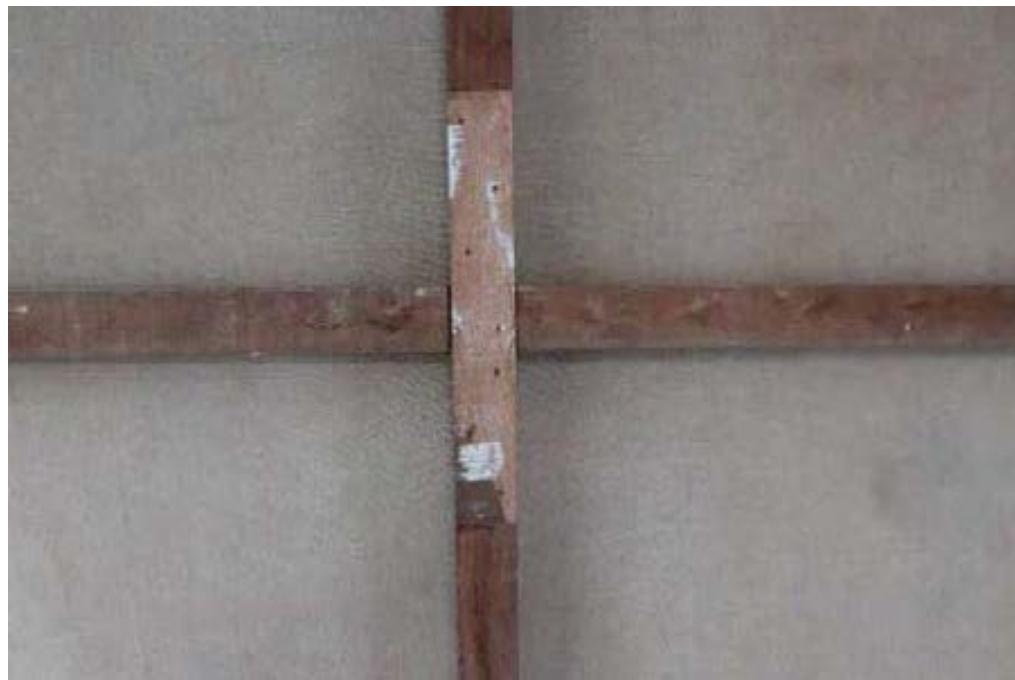
Daños en el soporte de tela y el bastidor (suciedades, churretes y manchas)
