Universidad Nacional
Proyecto Colección Julio Escámez

INFORME FINAL

Tratamiento de conservación y restauración de 17 obras

Elaborado por: Alicia Zamora Murillo

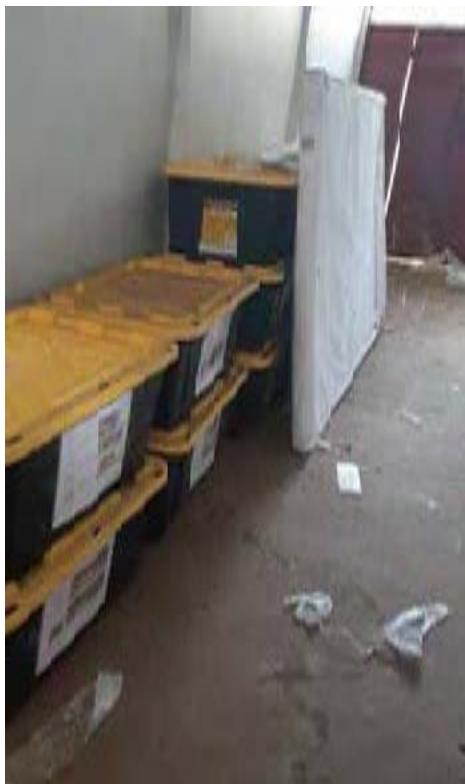
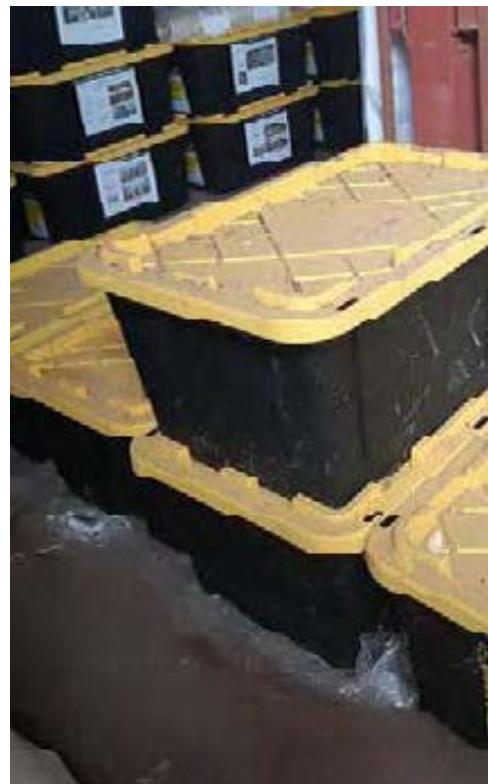
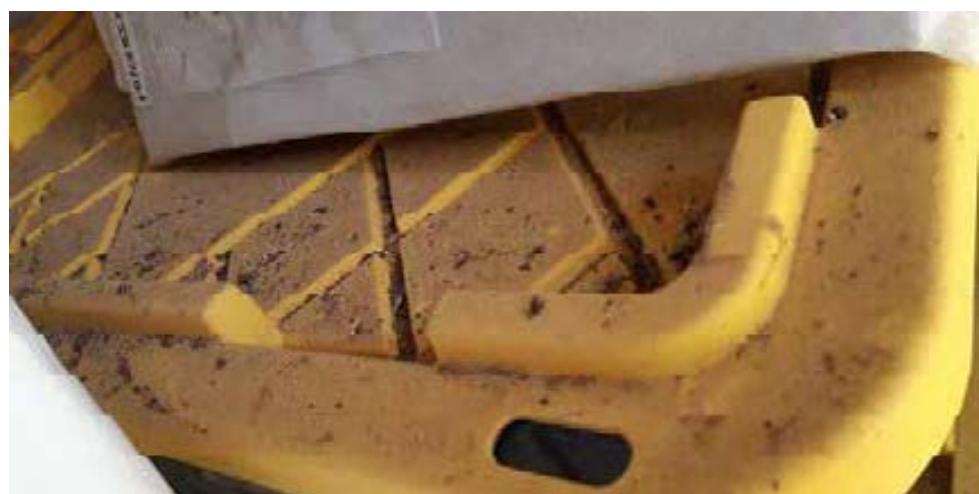
ESTADO EN QUE SE ENCONTRARON LOS BIENES

Acumulación de suciedades: polvo, basuras, deyecciones de insectos y otros animales; así como restos de plantas que ingresaron por debajo de la puerta que da al patio

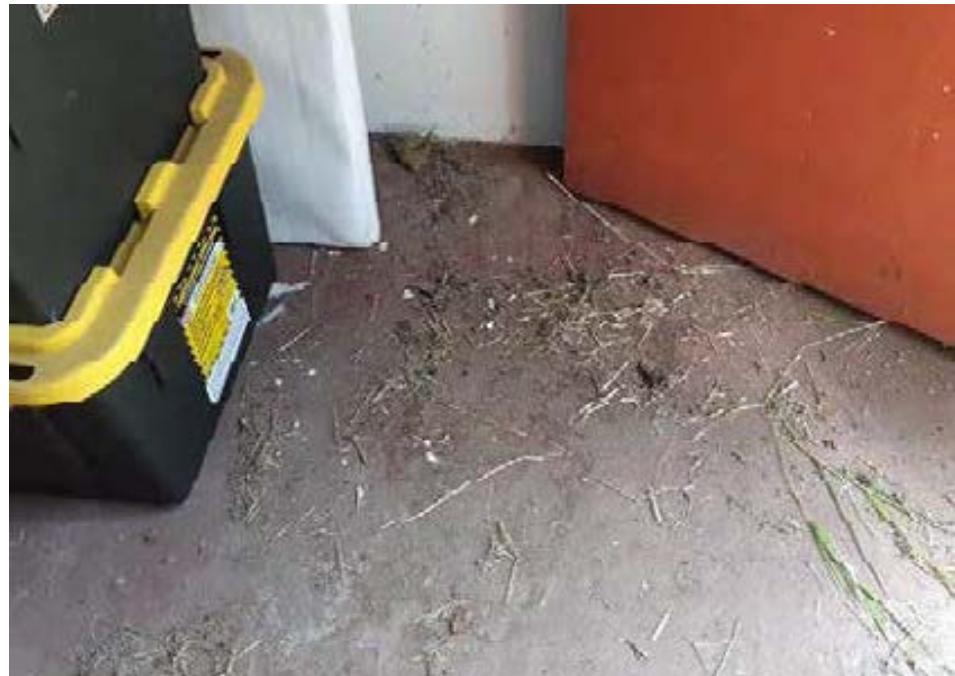
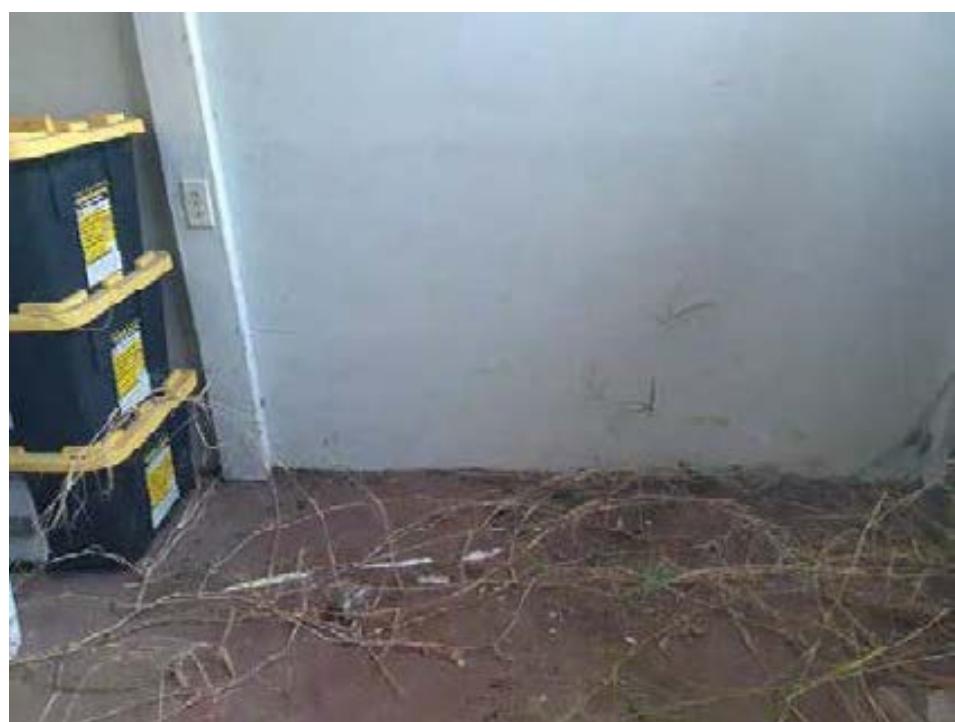
IMÁGENES DEL ACOPIO EN CALLE VEGA
ESTADO EN QUE SE ENCONTRARON LOS BIENES

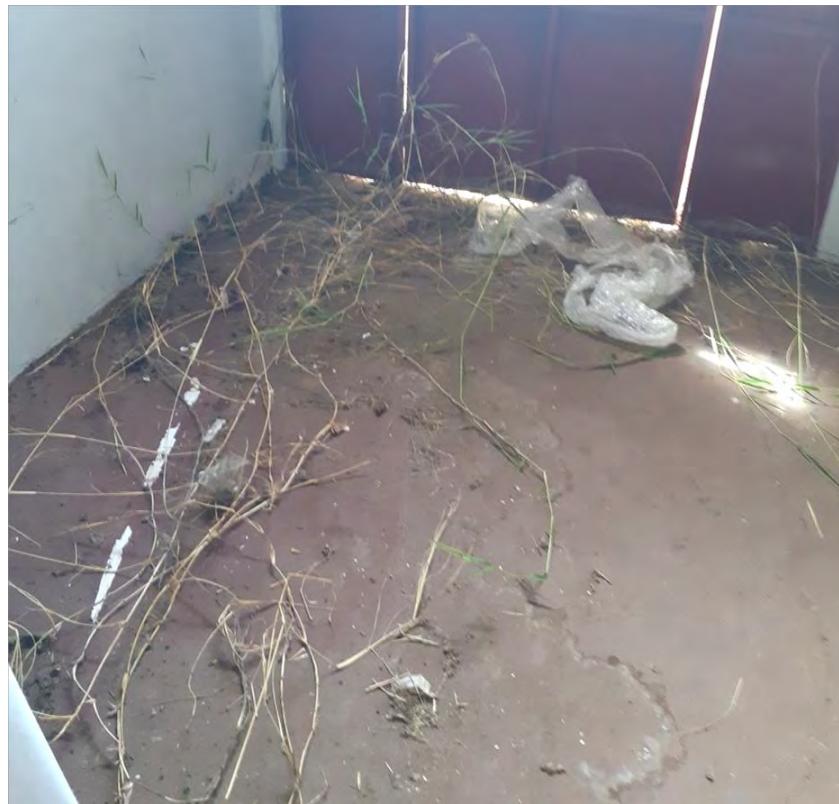
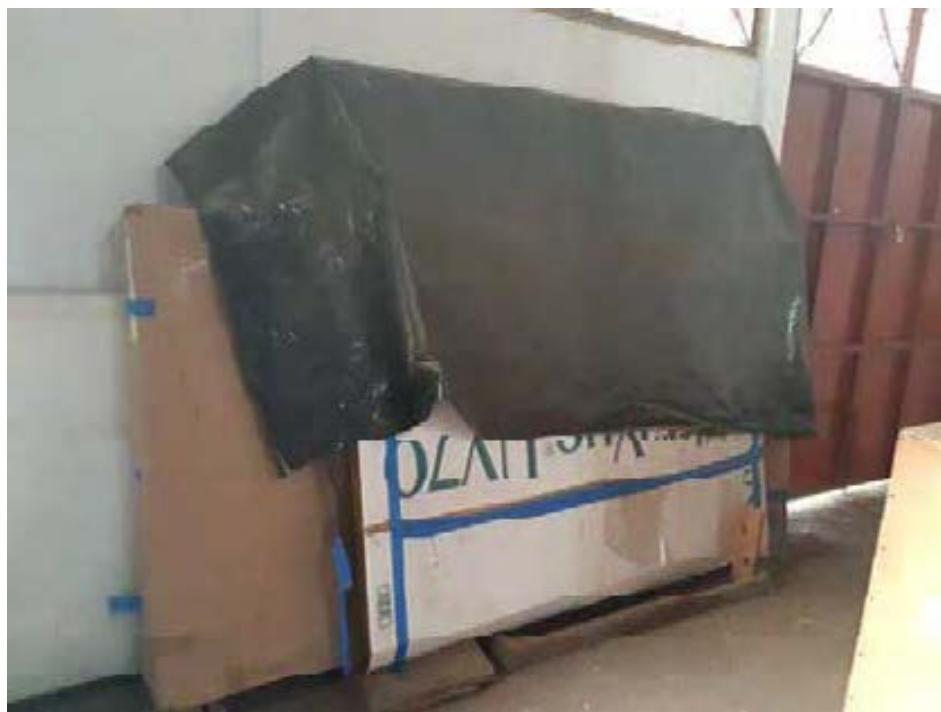
Estado en que se encontraron los bienes

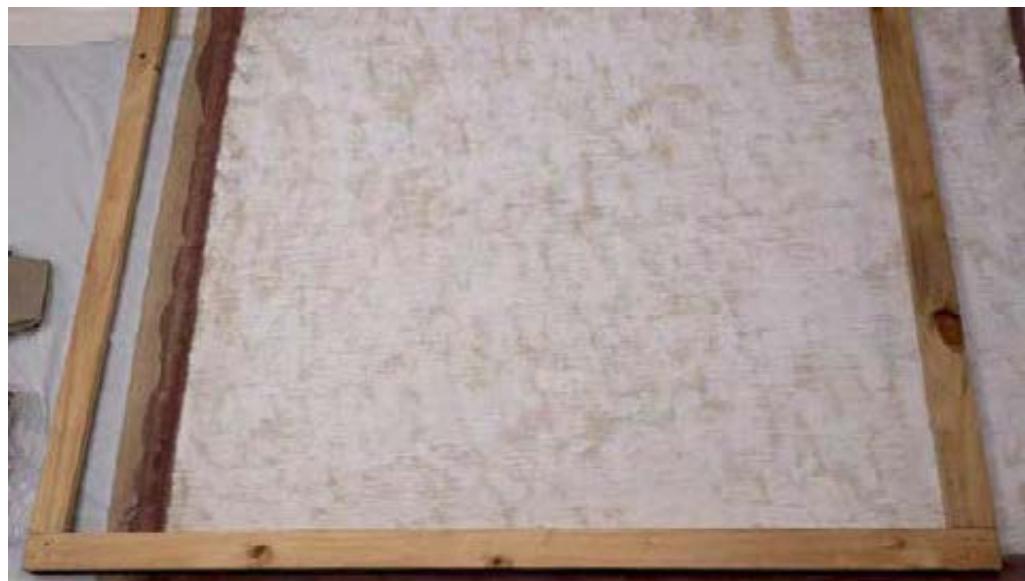
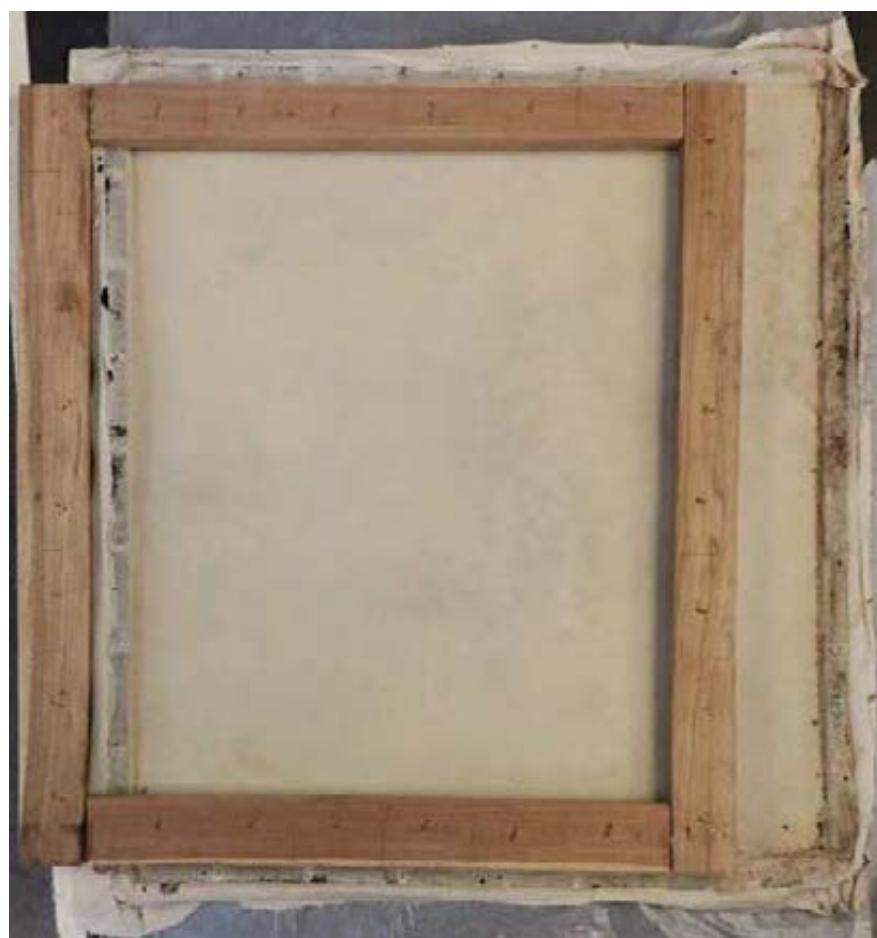
Los bastidores en que el artista montó las telas son fijos (no tienen cuñas). Dos de ellos tenían ataques de insectos por haber utilizado maderas de mala calidad o presentaban fallas en la construcción. Estos fueron sustituidos por bastidores tipo florentino, elaborados con madera de cedro amargo, con travesaños, chaflanes para que no marquen las telas, con cuñas en sus esquinas para tensarlos, y acabados con sellador y laca.

Los bastidores en que el artista montó las telas son fijos (no tienen cuñas)

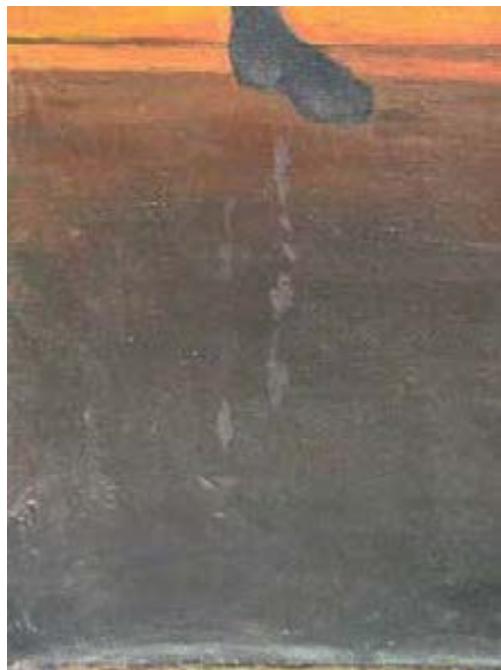
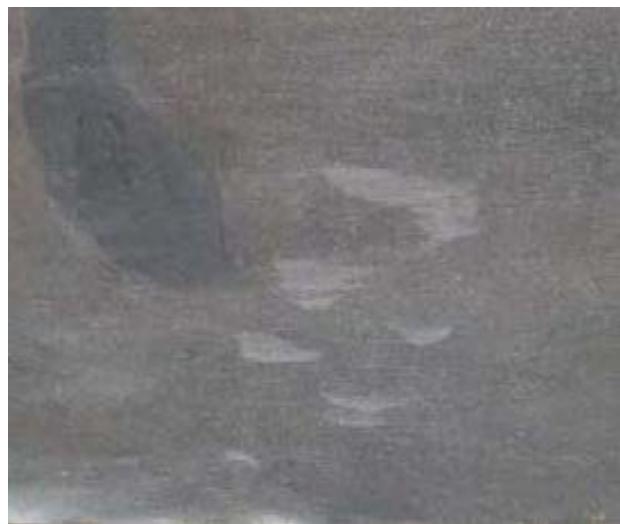
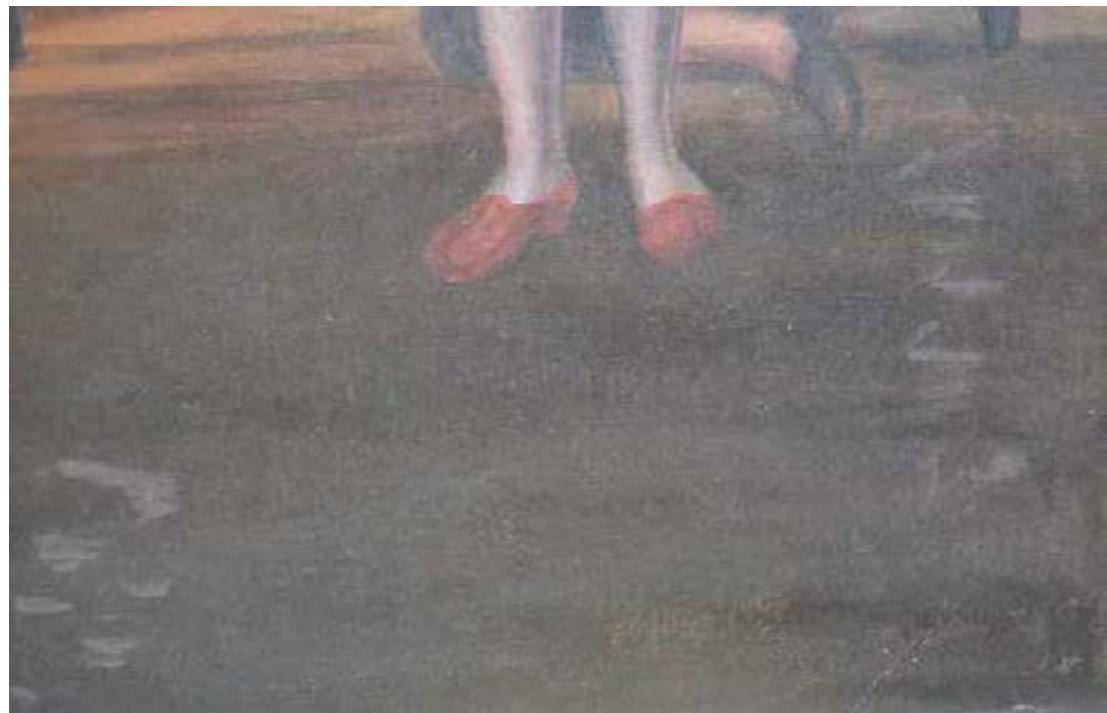
Intervenciones realizadas por el artista

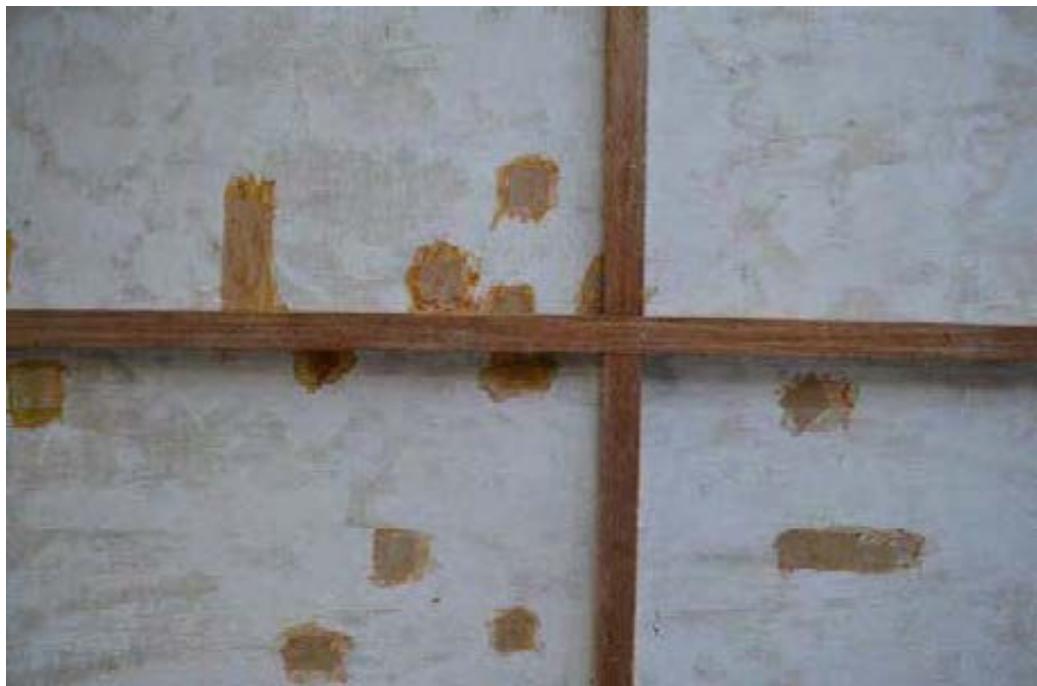
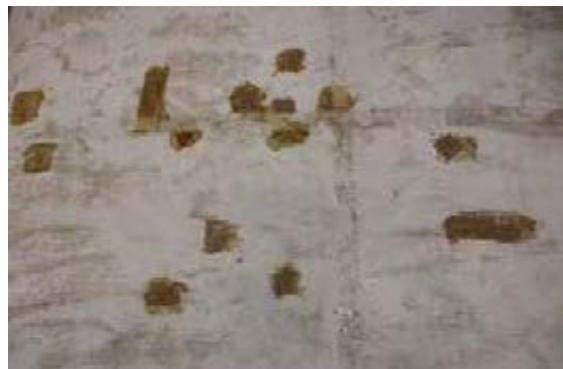
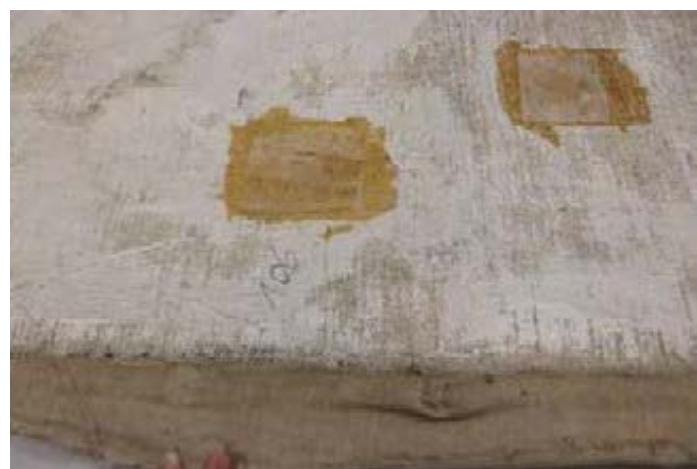
Detalle de los parches para tapar hoyitos

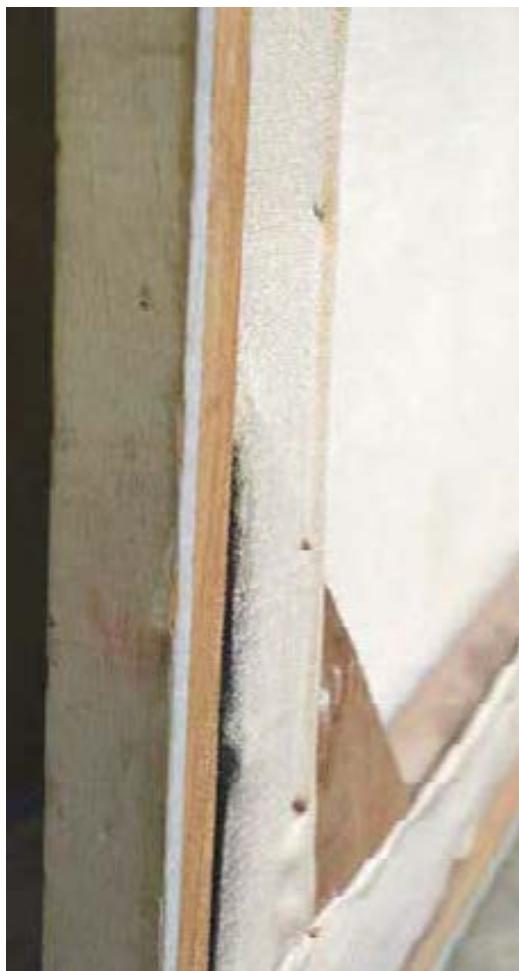
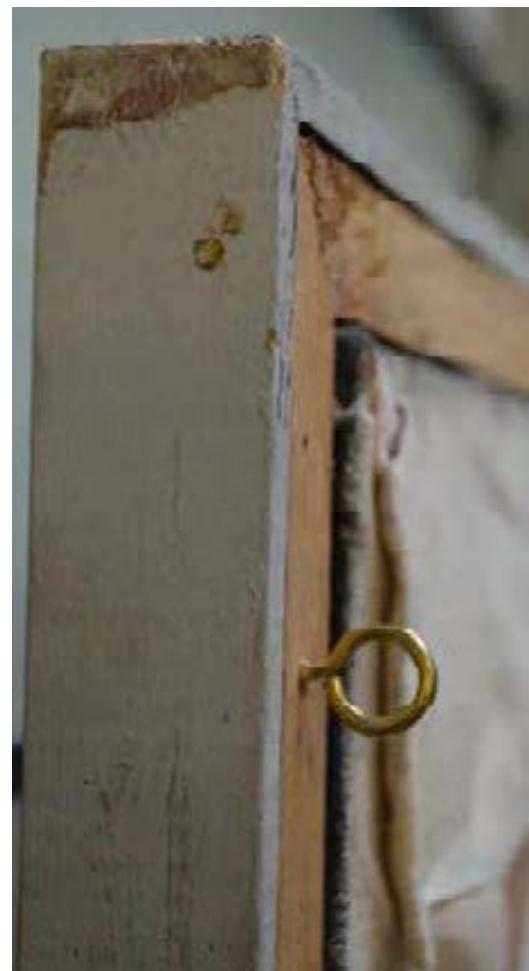
Suciedad, manchas, desgastes y golpes en el marco

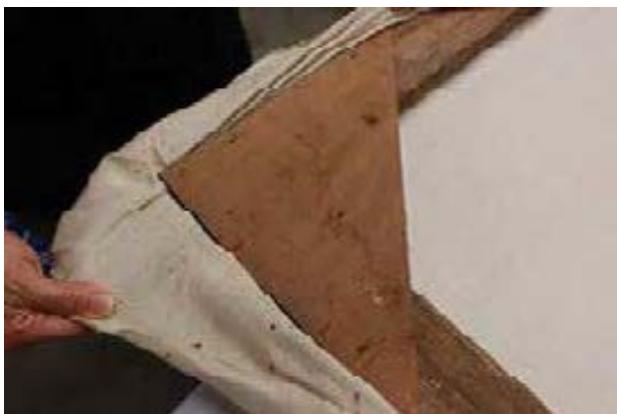
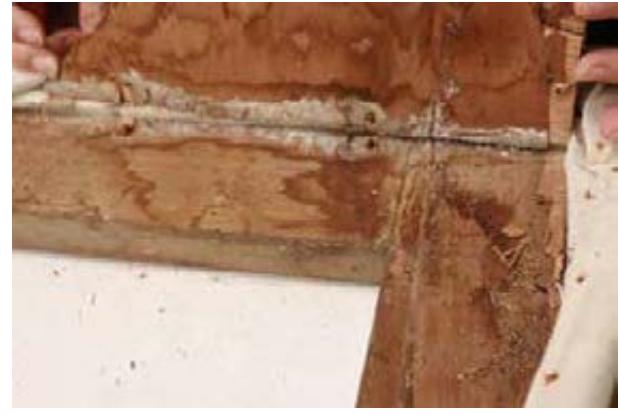
Daños en los esquineros del bastidor por la acción de insectos y suciedades acumuladas

- Eliminación de suciedades.
- Eliminación de los esquineros que se encontraban afectados por insectos (bastidor).
- Aplicación de preservante para madera en el bastidor y el marco.
- Aplicación de sellador y laca para madera en el bastidor.
- Rectificación de los ángulos en el caso del marco.
- Sustitución de algunas piezas con fallas en el marco.
- Pintura del marco respetando el diseño y color original empleado por el artista.

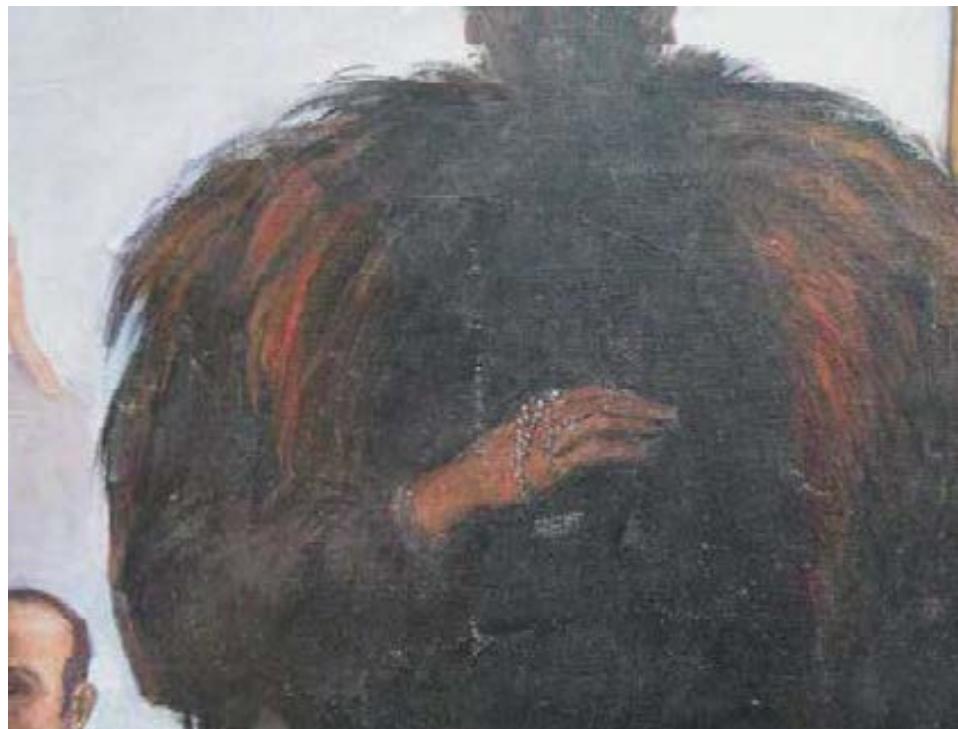
En capa pictórica: suciedades, manchas, deyecciones, rayones y faltantes o lagunas de color.

*Marcas de la tela en la capa pictórica por tipo de imprimación o
base de preparación realizada por el artista*

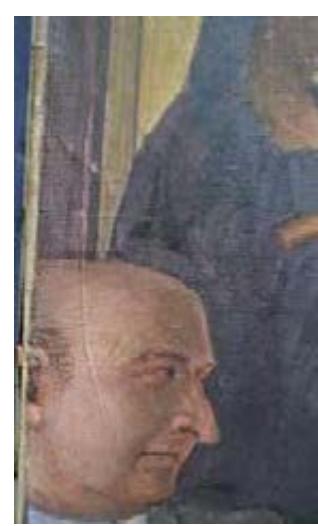
Intervenciones de color realizadas probablemente por el artista

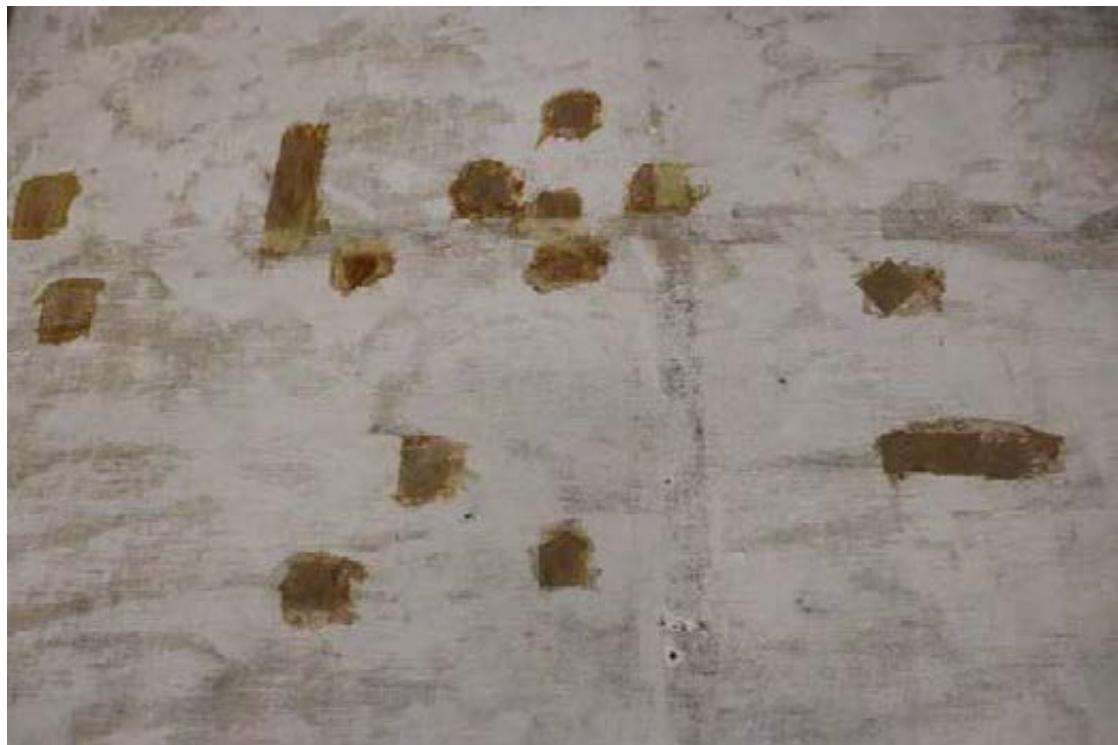
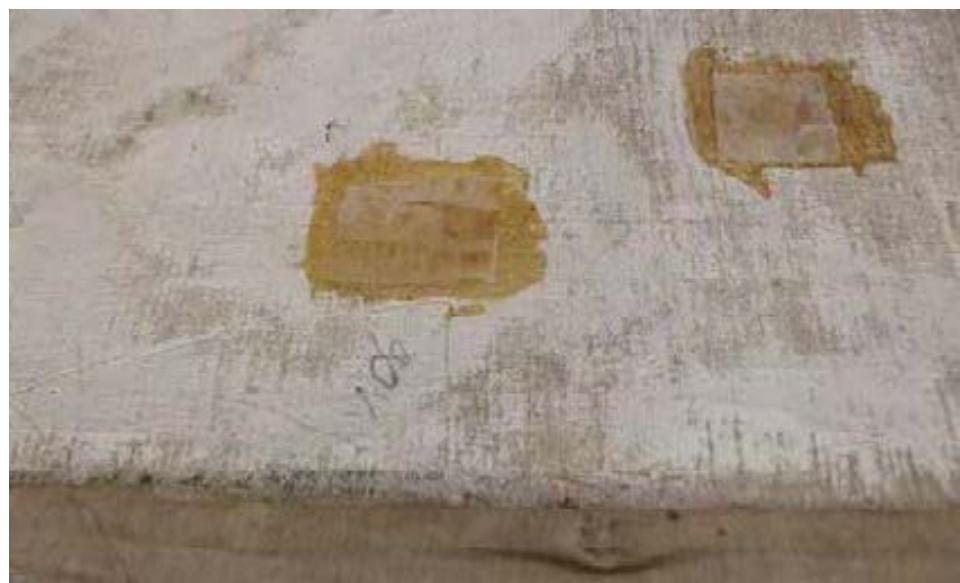
Detalle de los parches en papel colocados por el artista

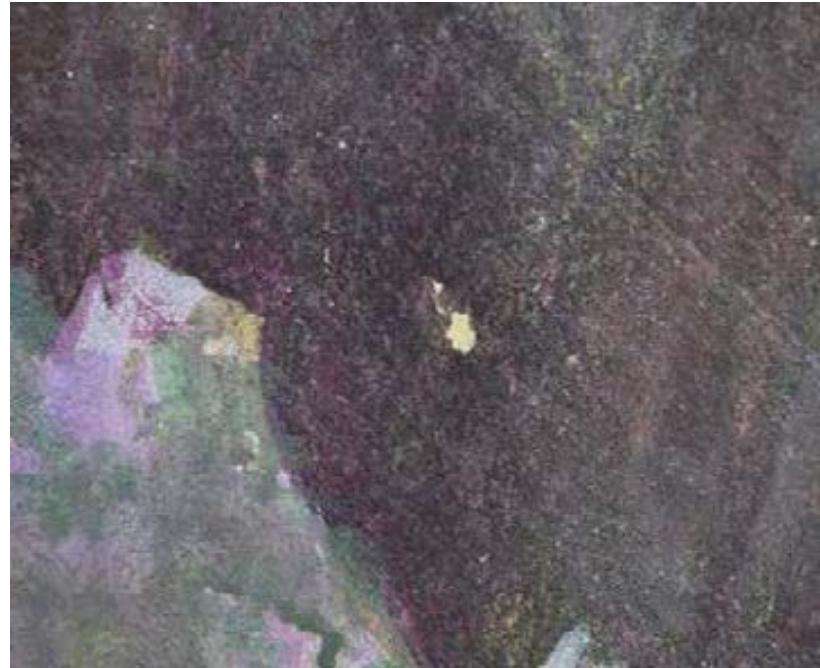
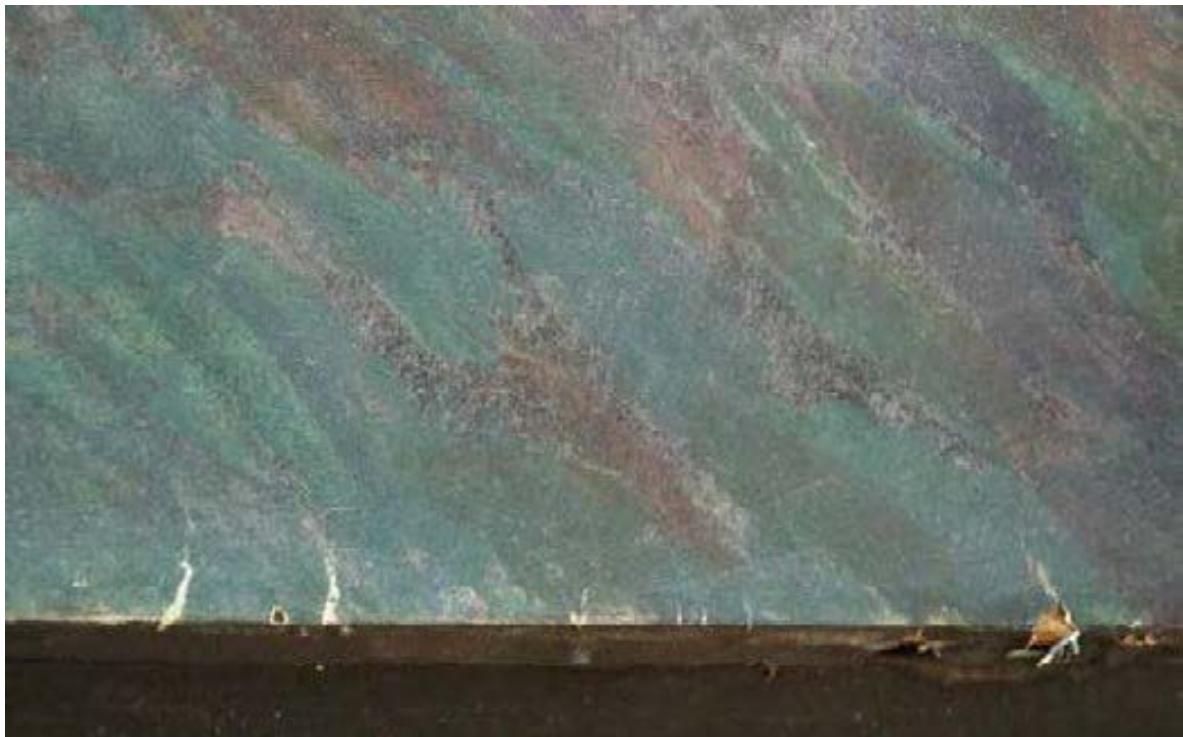
PROBLEMAS IDENTIFICADOS ANTES DEL TRATAMIENTO
Suciedades, microorganismos, faltantes y reventaduras

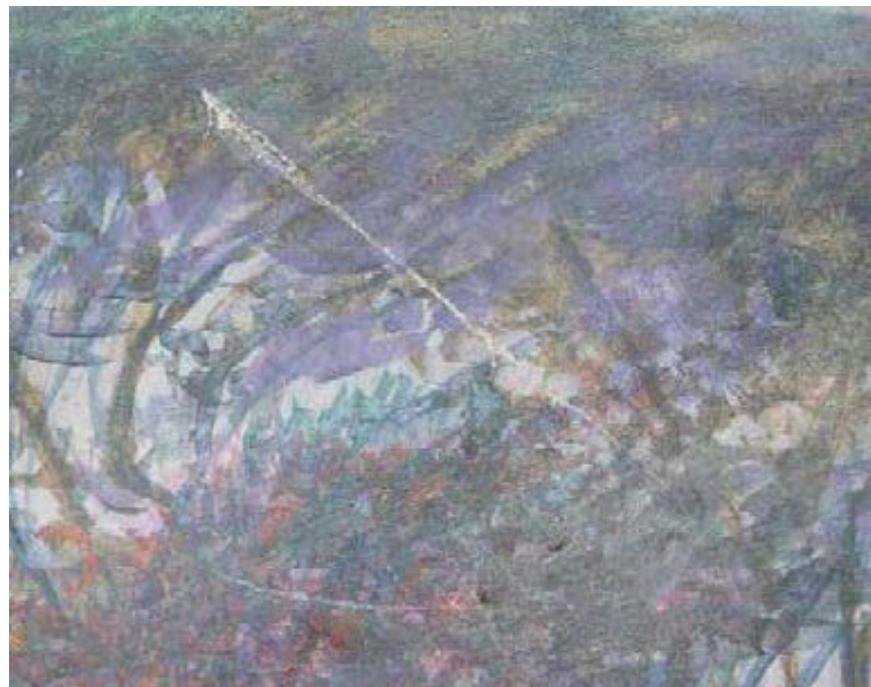
Rayones, golpes, resequedad y faltantes

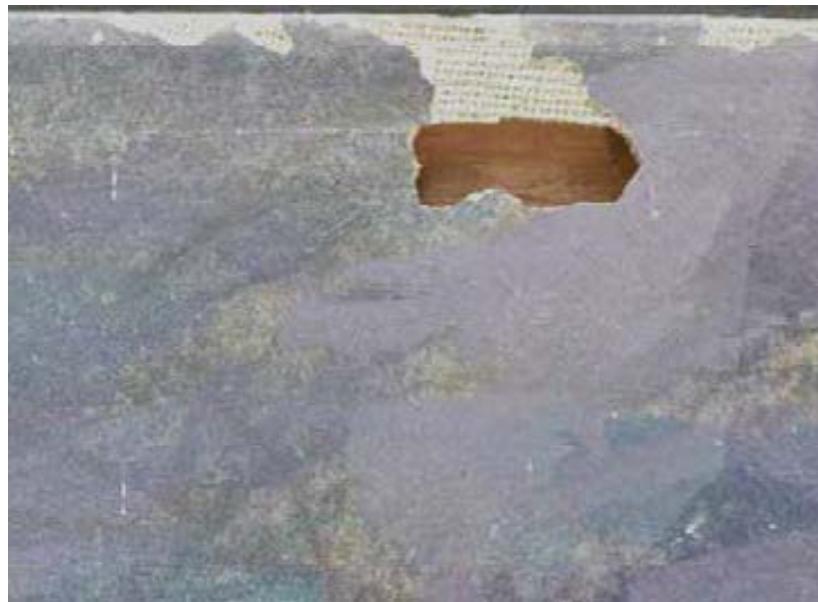
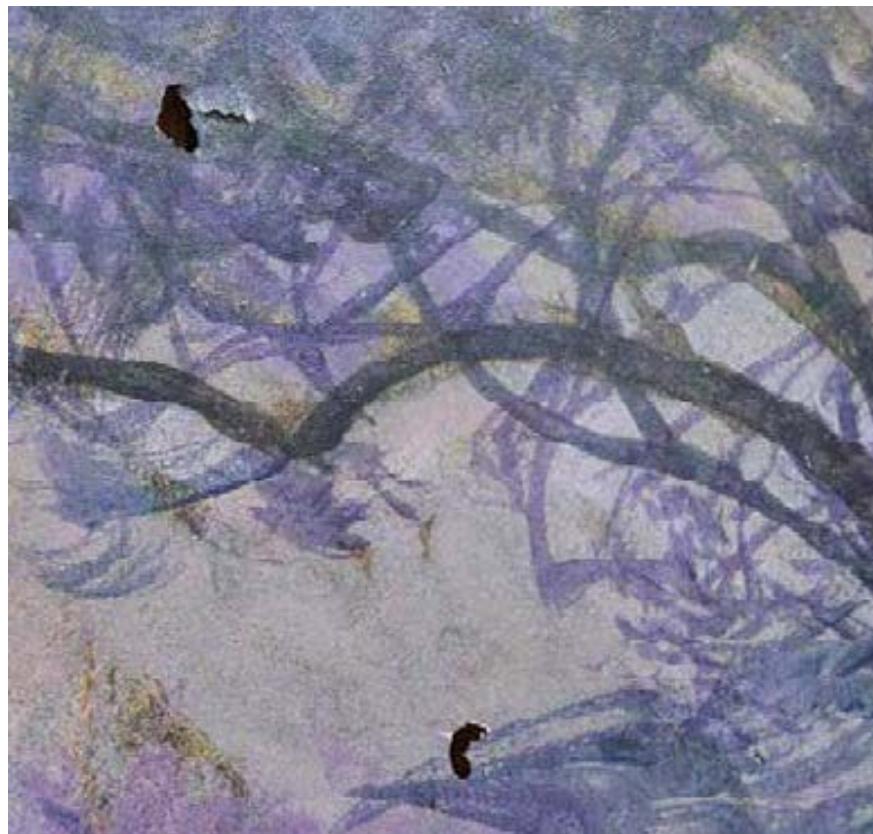
Manchas (prungues), pérdidas de soporte y capa pictórica por afectación de insectos

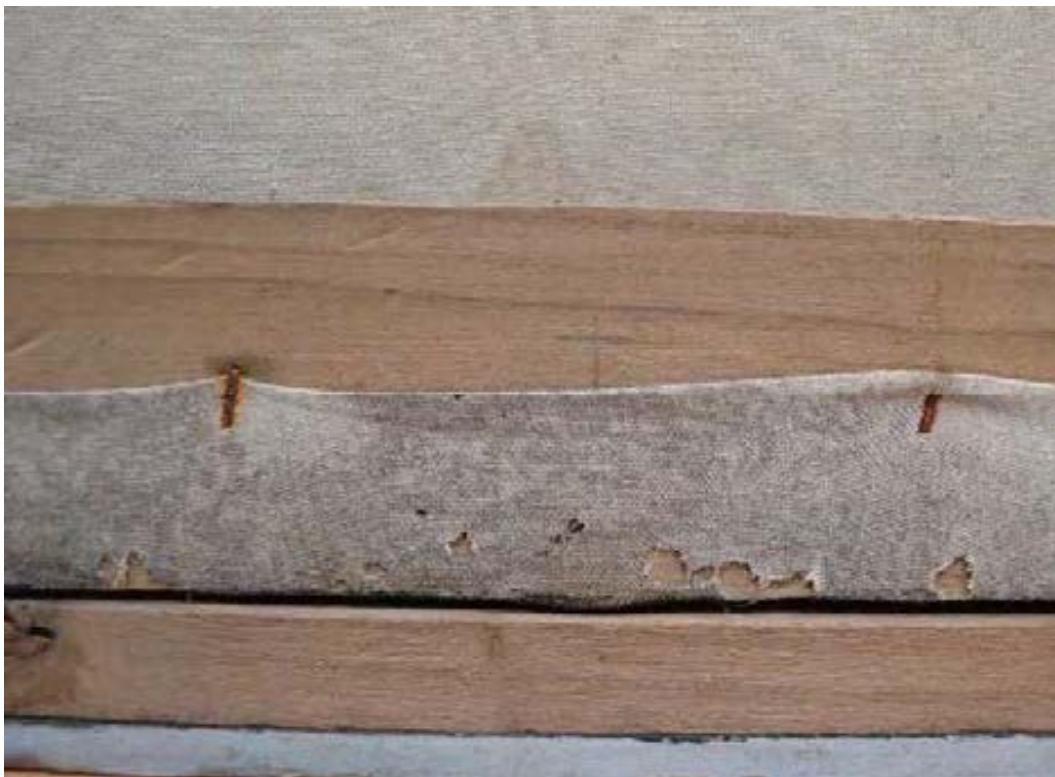
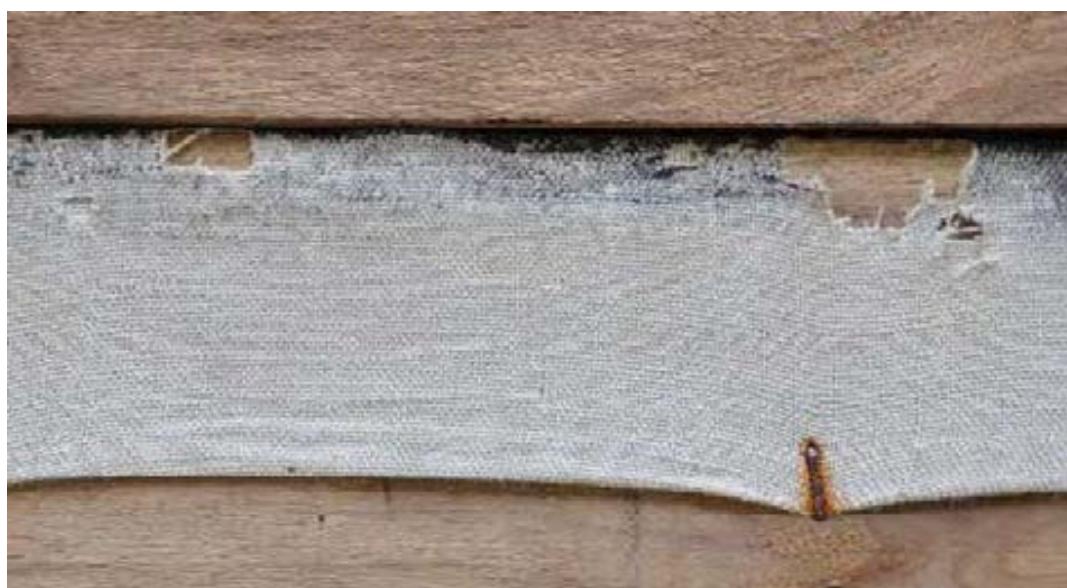
Desgastes, suciedad, manchas y afectaciones por insectos de la tela del entelado

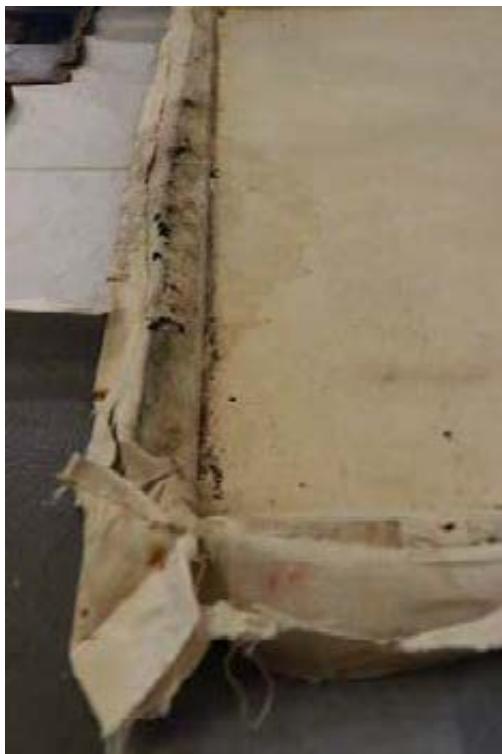
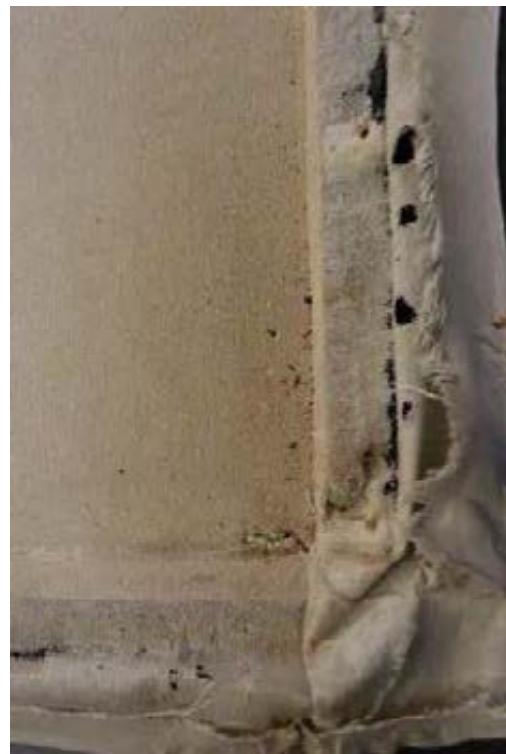
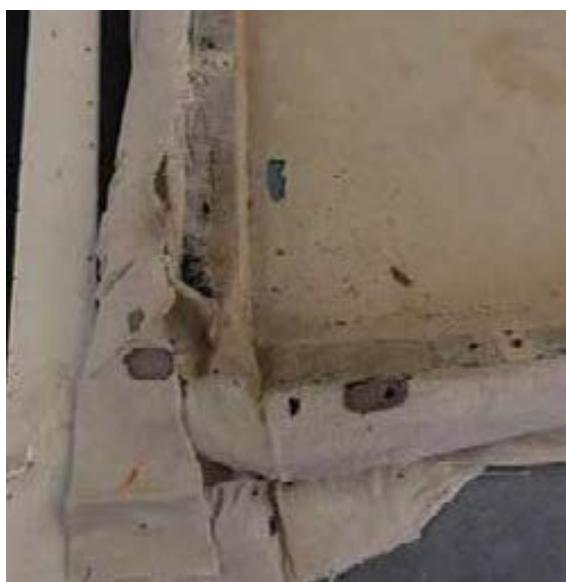
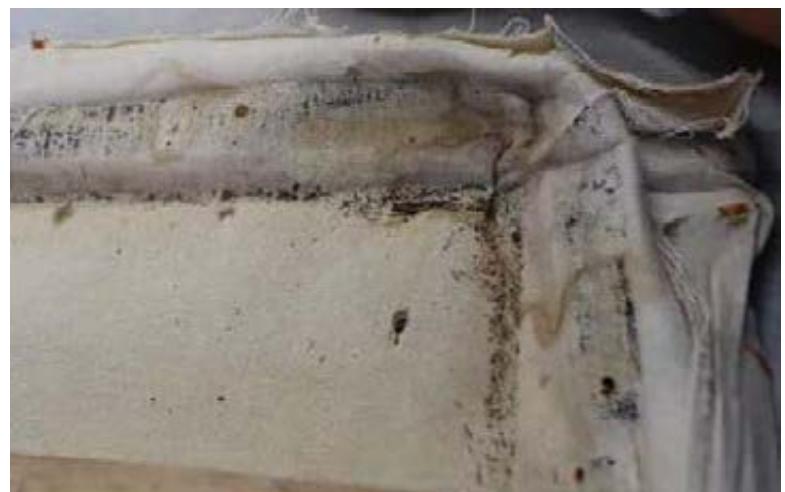
Detalle de las suciedades acumuladas y algunos daños en el soporte por insectos

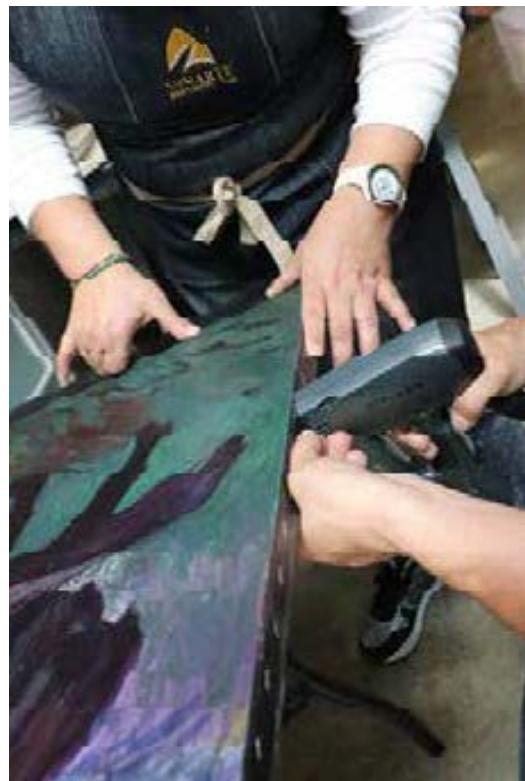
Montaje de la obra en su bastidor nuevo

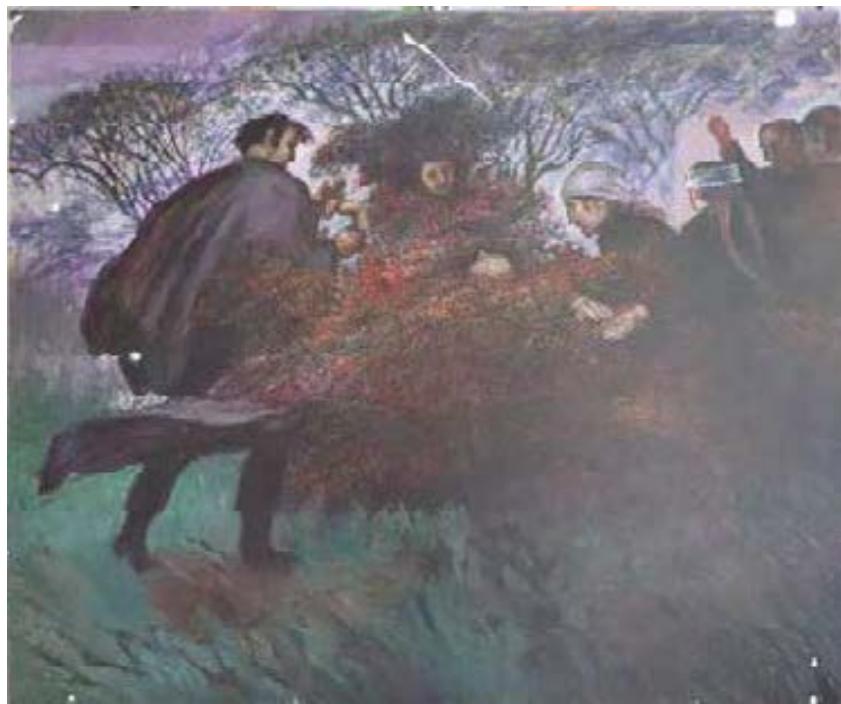
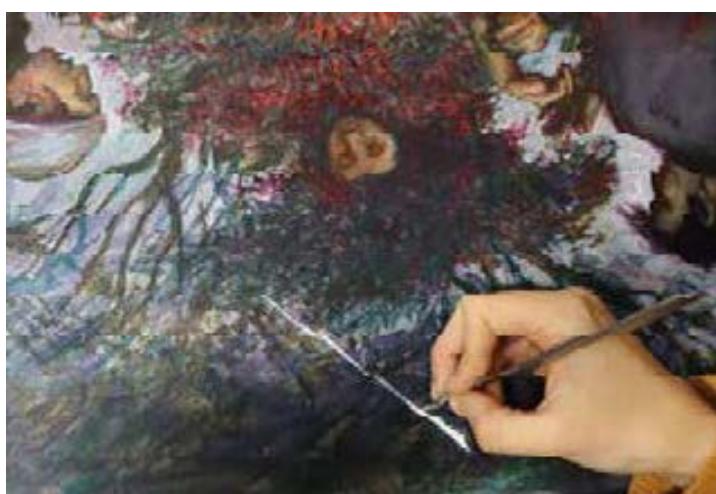
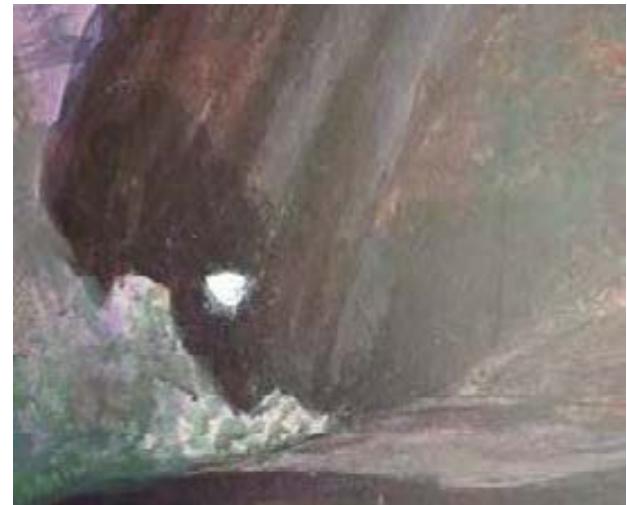
Resane de faltantes en lagunas de color

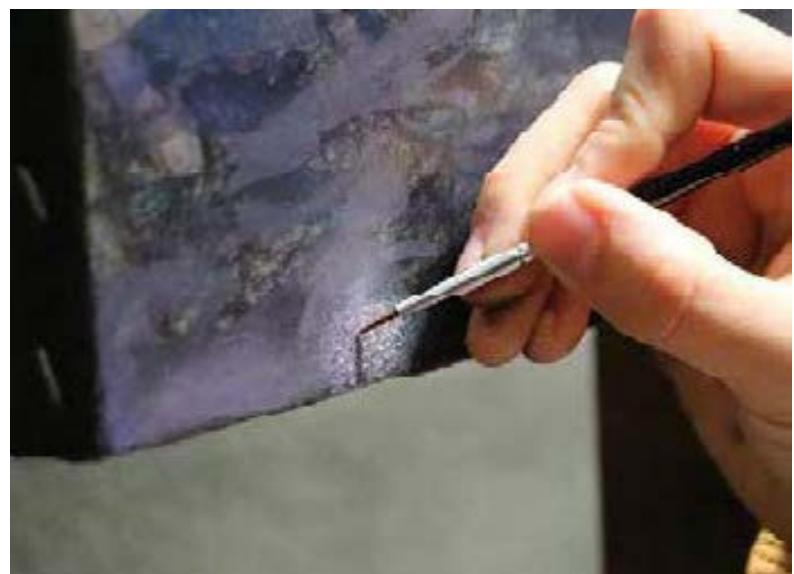
Reintegración de color en faltantes con pigmentos al barniz

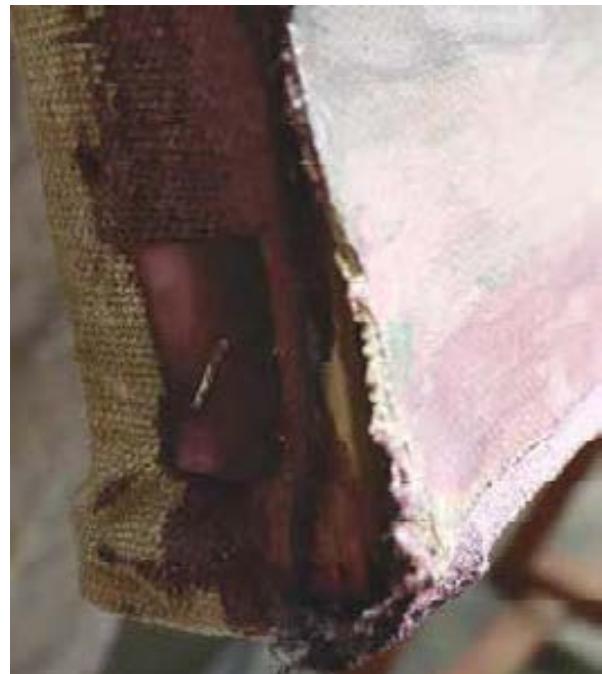
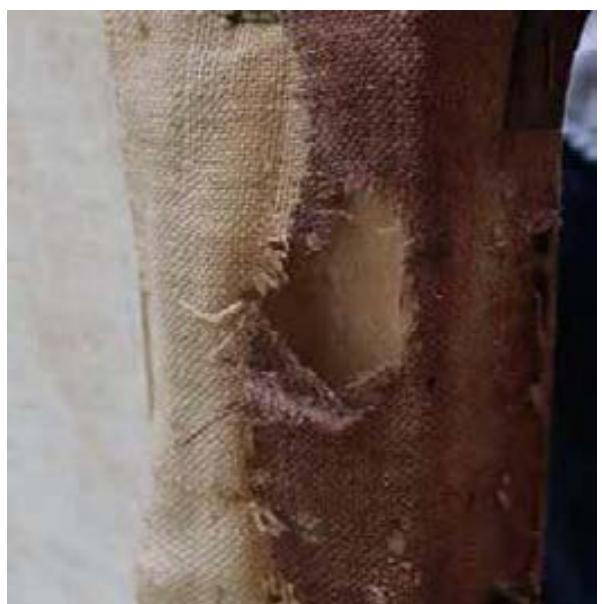
Desgastes y roturas en orillas de la tela y grapas oxidadas

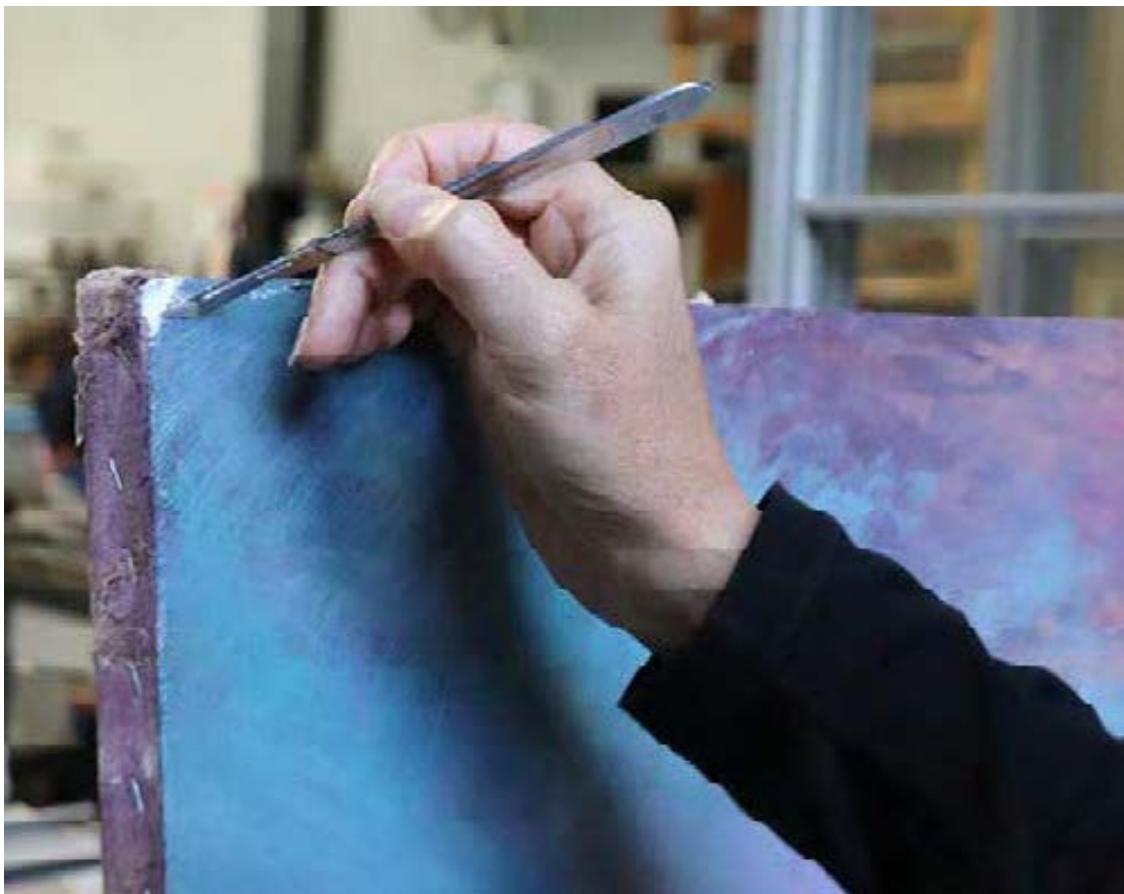
Resanes a la cera-resina en faltantes o lagunas de color
