Universidad Nacional
Proyecto Colección Julio Escámez

INFORME FINAL

Tratamiento de conservación y restauración de 17 obras

Elaborado por: Alicia Zamora Murillo

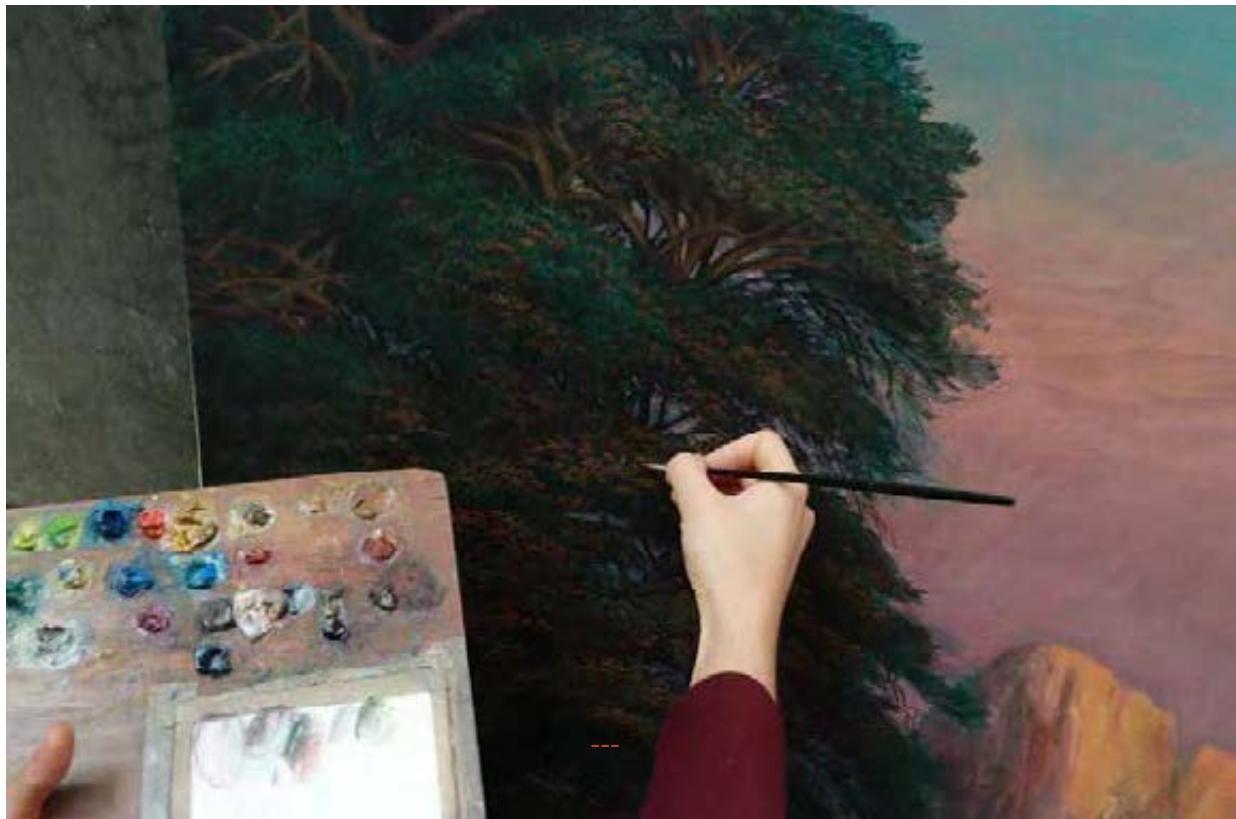
Reintegración de color con pigmentos al barniz en faltantes o lagunas

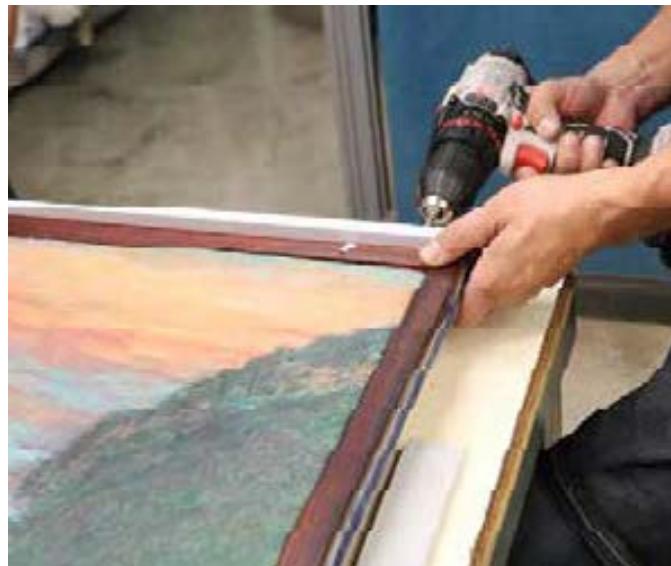
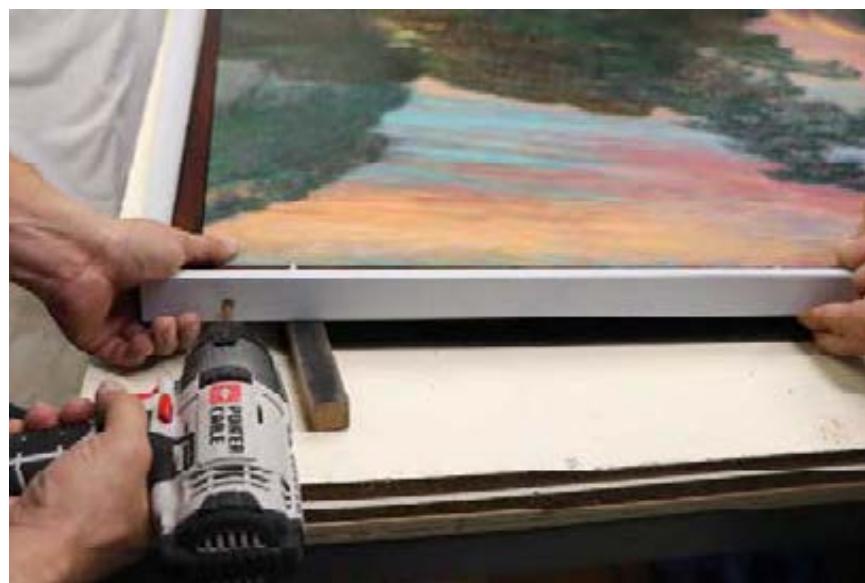
ALGUNOS PROCESOS
Montaje de la obra en su marco original restaurado

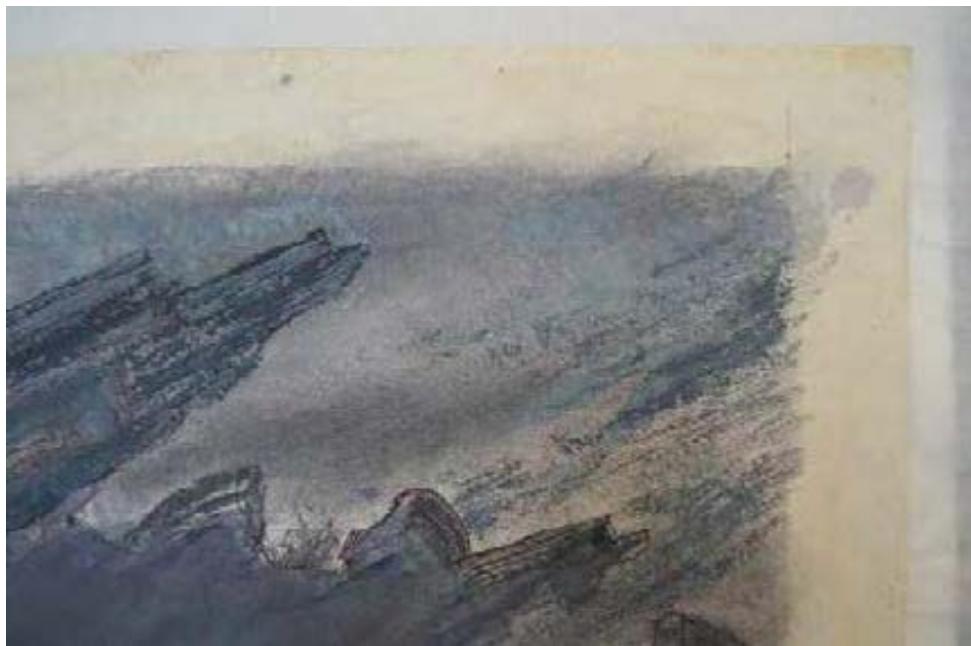
Suciedades, desgastes, manchas y acidez

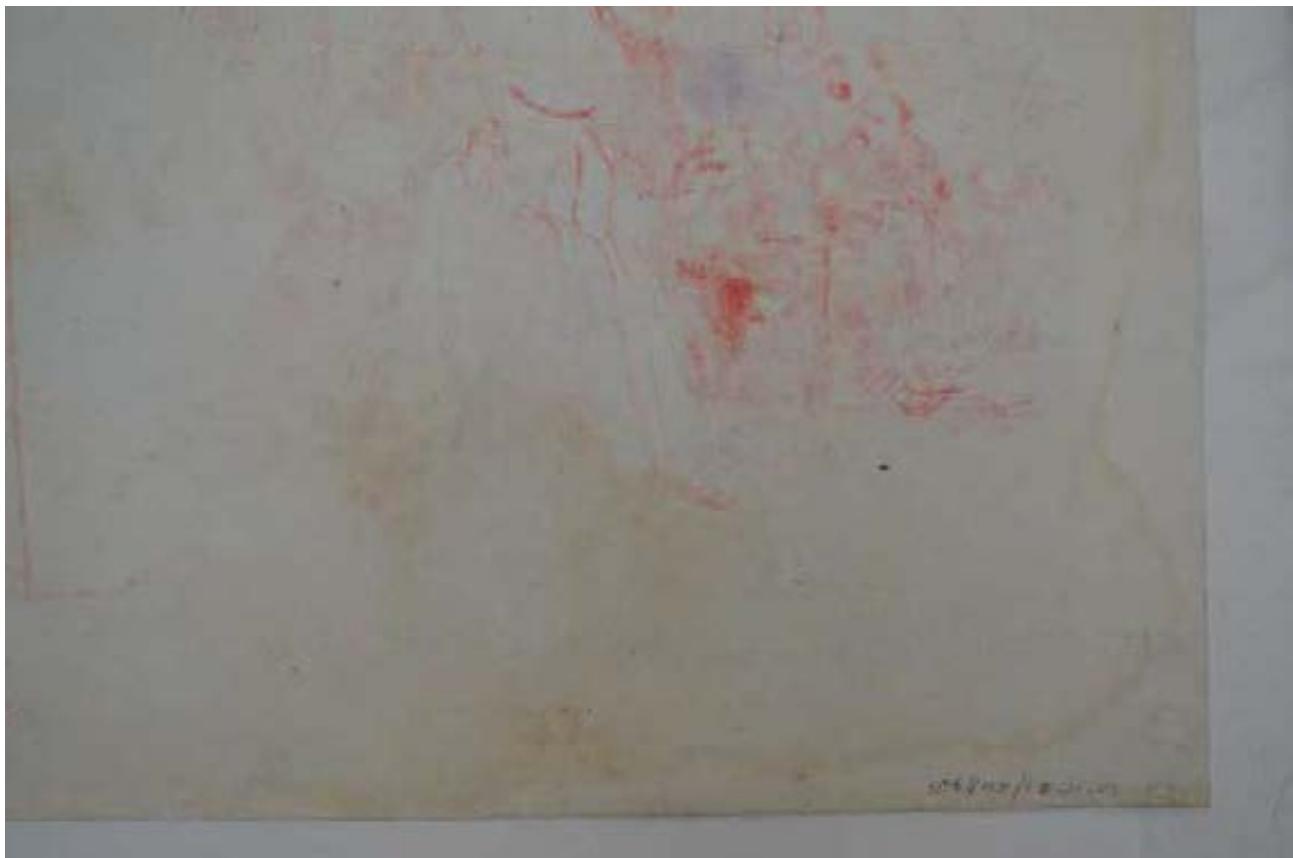
Suciedades, manchas y acidez

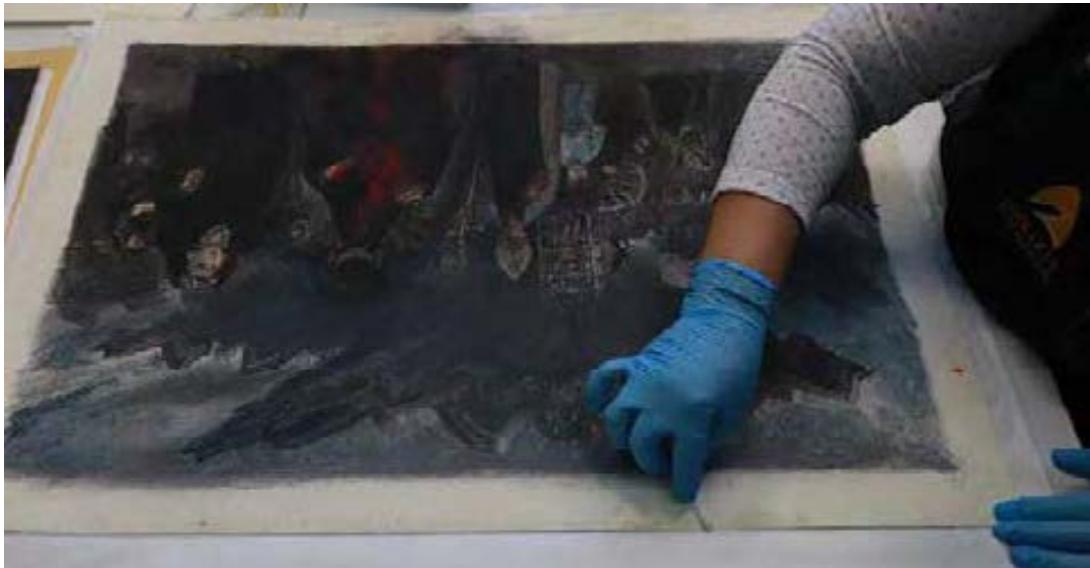
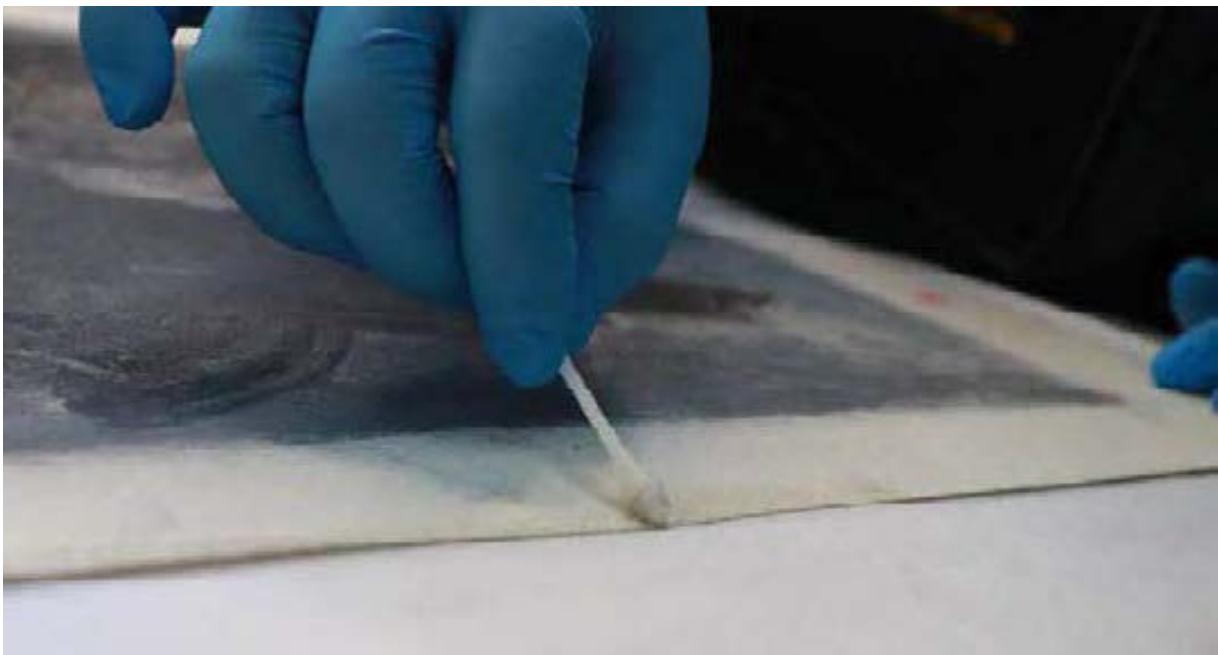
ALGUNOS PROCESOS
Limpieza química (eliminación de residuos de gomas)

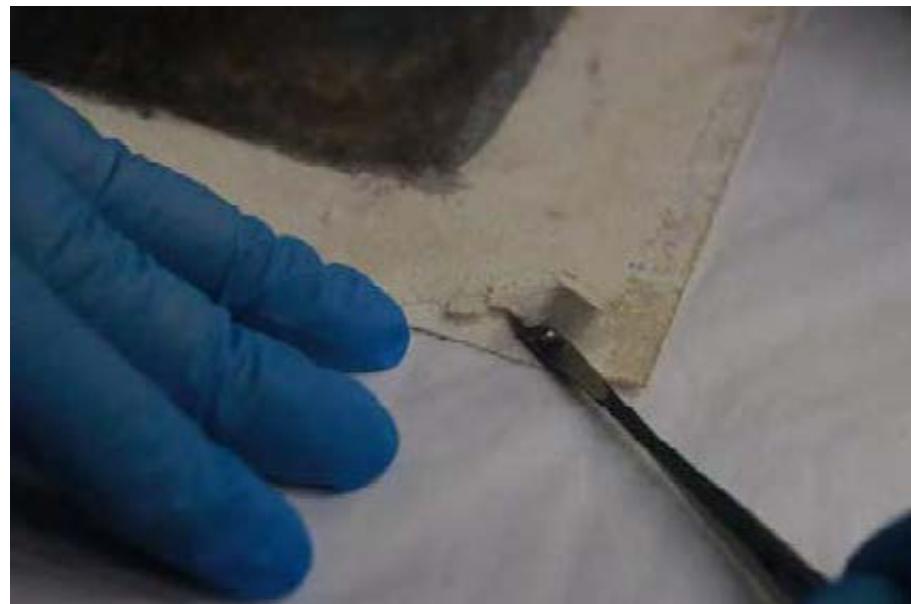
ALGUNOS PROCESOS
Consolidación y adhesión de los desprendimientos

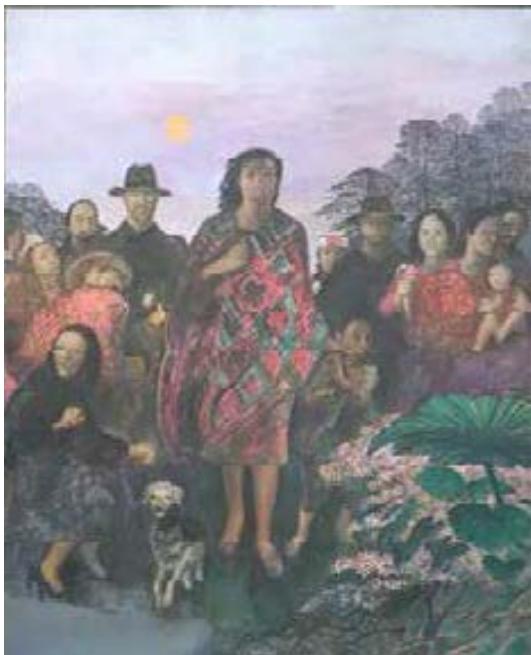
ANTES DEL TRATAMIENTO

La capa película pictórica de la obra presentaba problemas de suciedades (acumulaciones de grasas, polvo y smog), deyecciones de insectos, resequedad, manchas, faltantes o pequeñas lagunas de color, presencia de microorganismos, pringues y pequeños rayones.

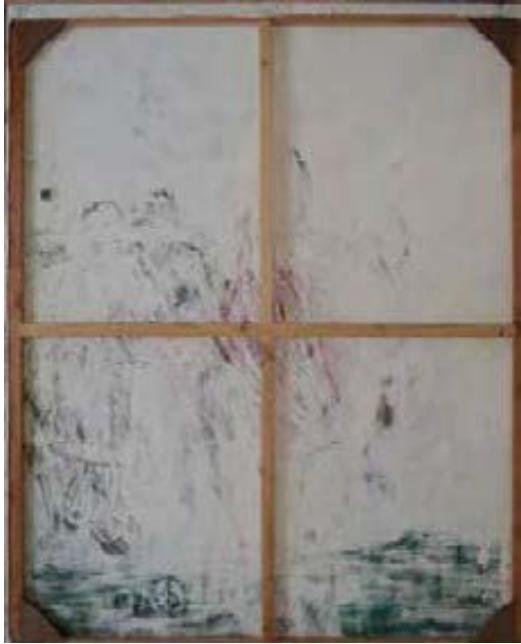
ANTES DEL TRATAMIENTO

El soporte de la obra se encontraba muy sucio, con deyecciones de insectos, presencia de microorganismos y reseco. En las orillas dobladas por la parte posterior, se observaban desgastes, una rotura pequeña y grapas oxidadas. La base de preparación elaborada por el autor, no cubrió por completo el soporte de tela, por lo que al colocar la obra contra luz se pueden observar: trazos del dibujo y pinturas utilizadas por el artista; así como transparencias e irregularidades en la capa pictórica.

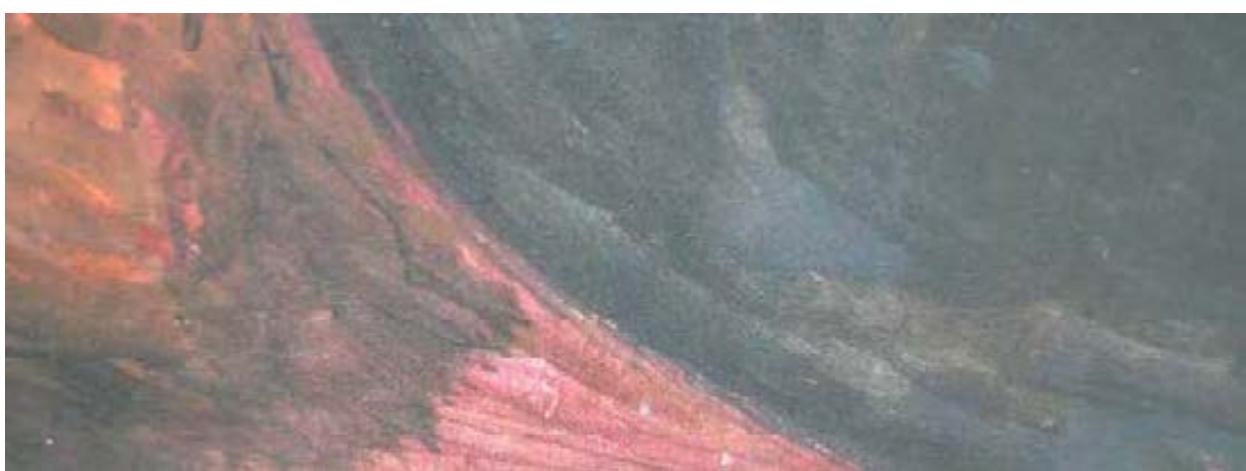
Suciedades, resequedad y pequeños faltantes

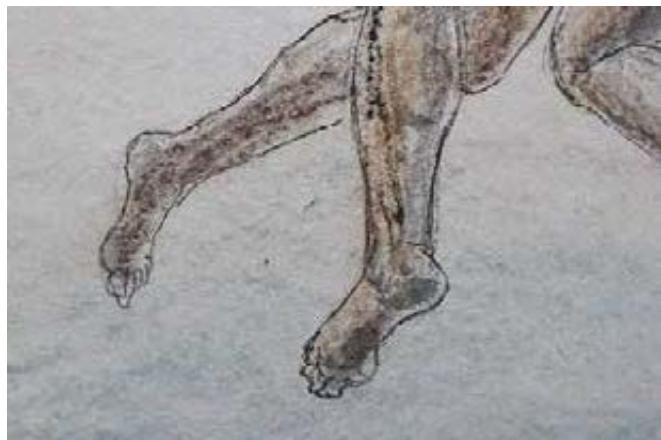
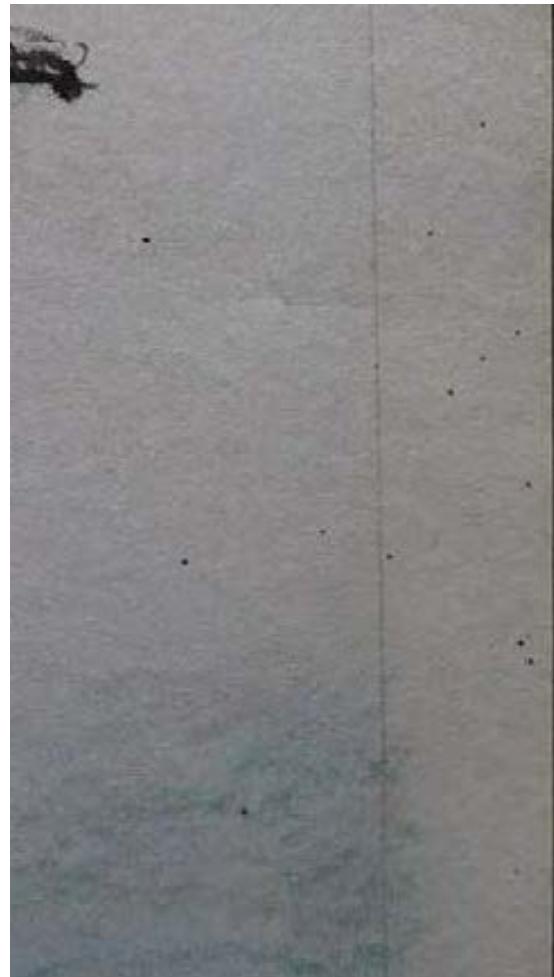
PROBLEMAS IDENTIFICADOS ANTES DEL TRATAMIENTO

La capa pictórica de la obra presentaba problemas de suciedad (acumulaciones de grasas, polvo y smog), deyecciones de insectos, manchas pequeñas, pringues de tinta realizados por el autor y resequedad.

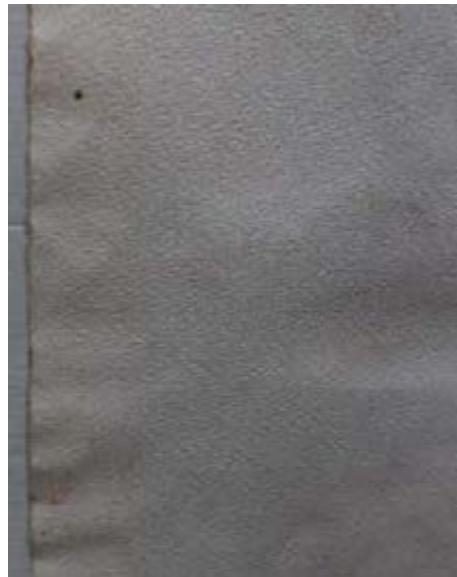
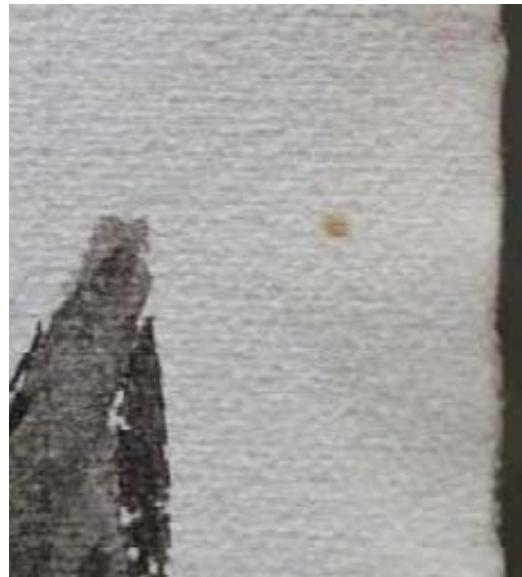
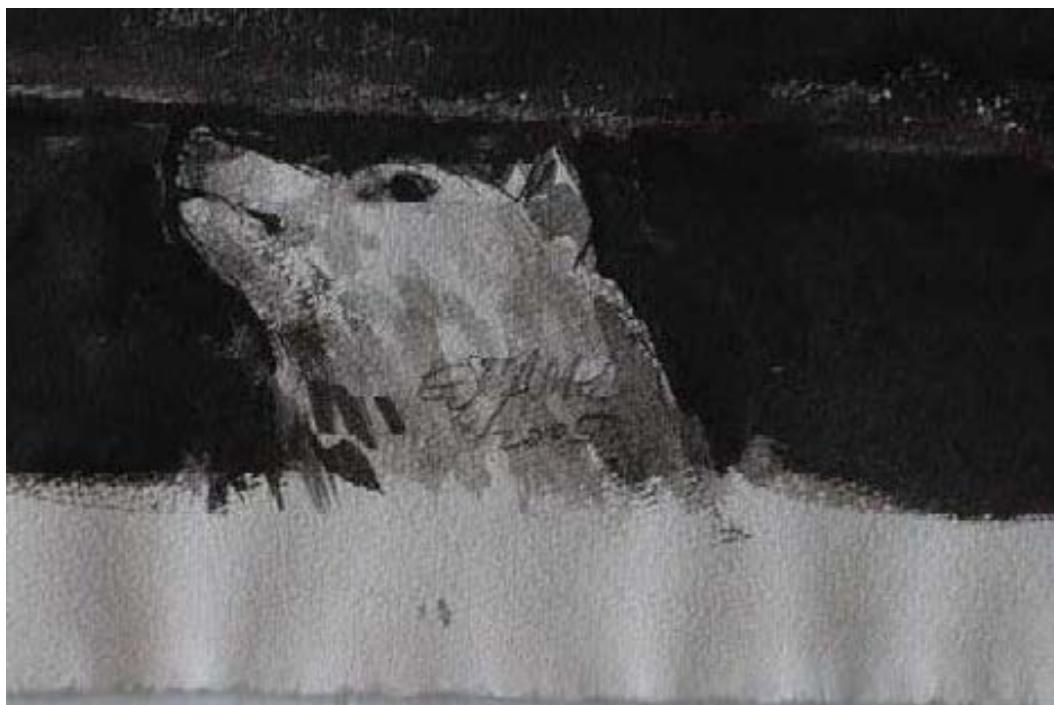
PROBLEMAS IDENTIFICADOS ANTES DEL TRATAMIENTO

Ondulaciones, arrugas, manchas

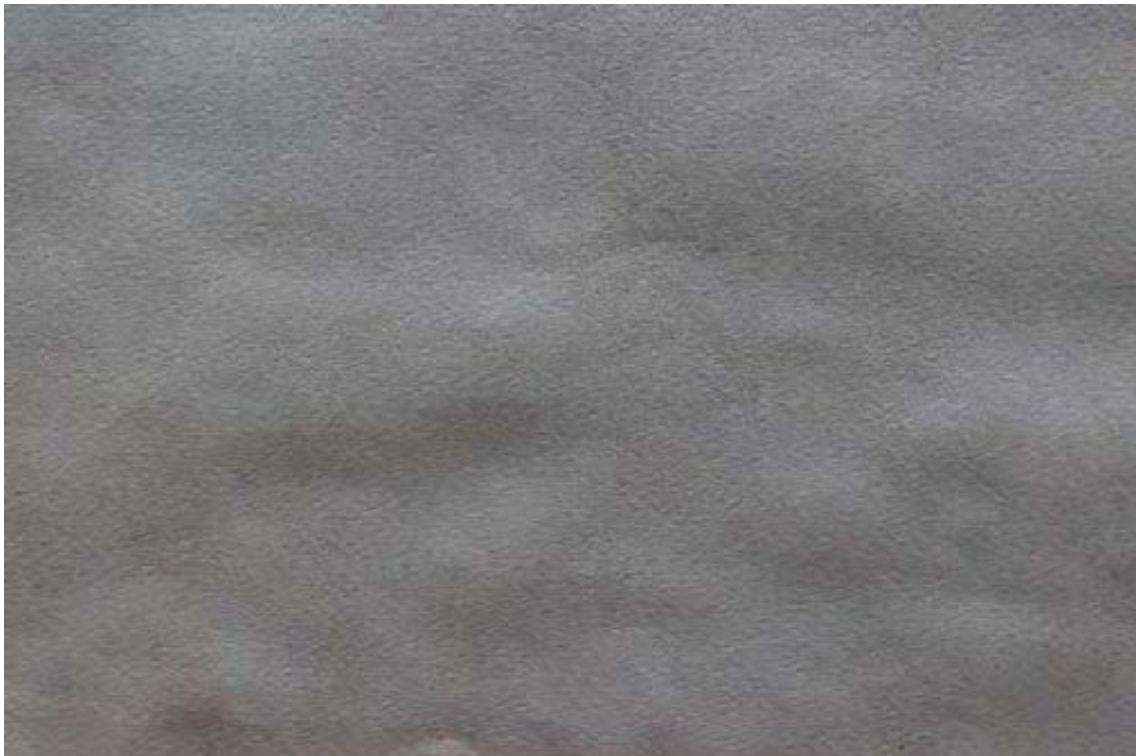
PROBLEMAS IDENTIFICADOS ANTES DEL TRATAMIENTO

Ondulaciones, arrugas en el soporte

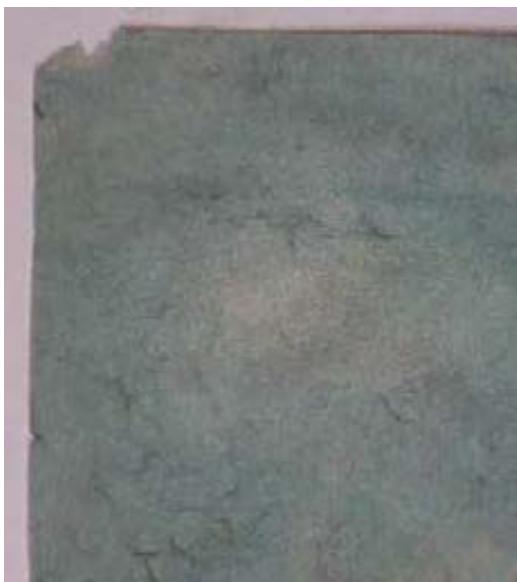
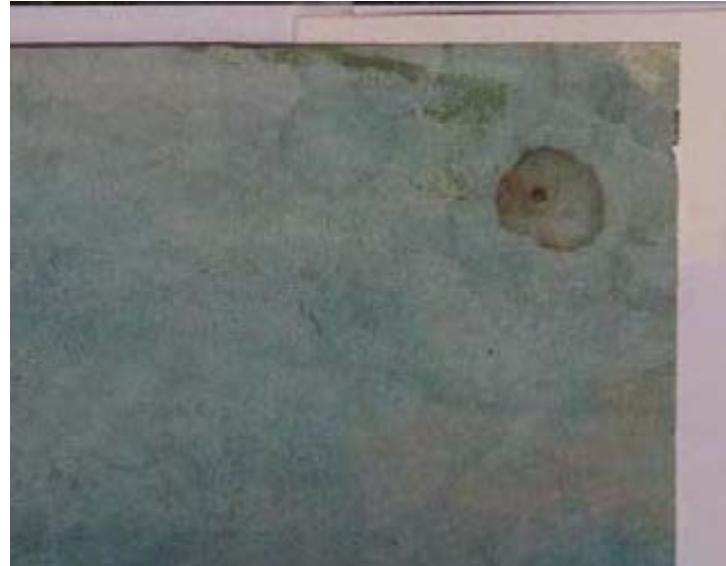
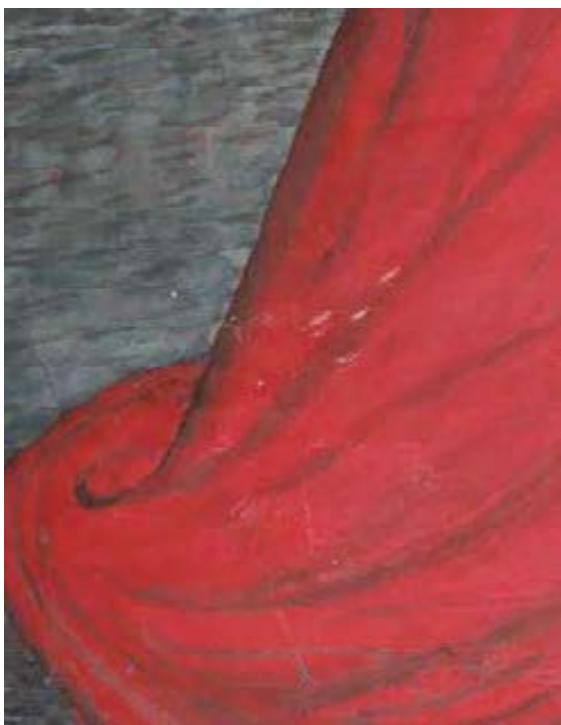
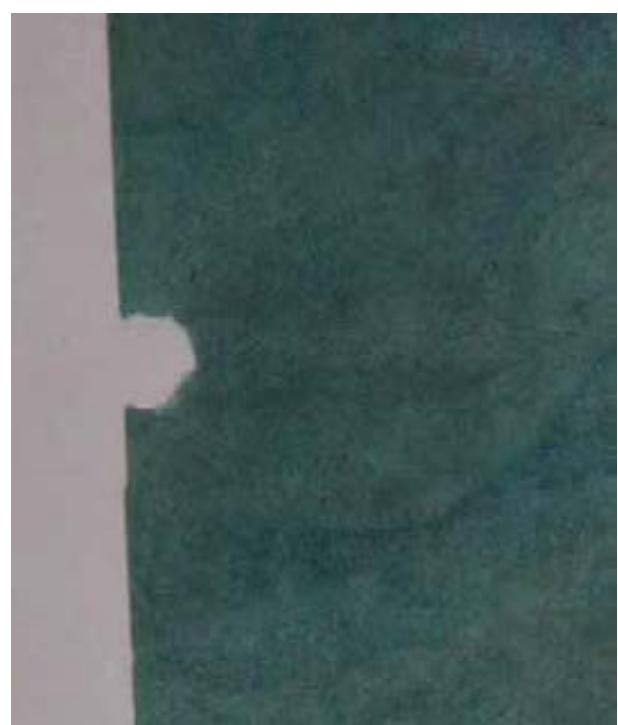
PROBLEMAS IDENTIFICADOS ANTES DEL TRATAMIENTO

Manchas, pringues, arrugas y faltantes

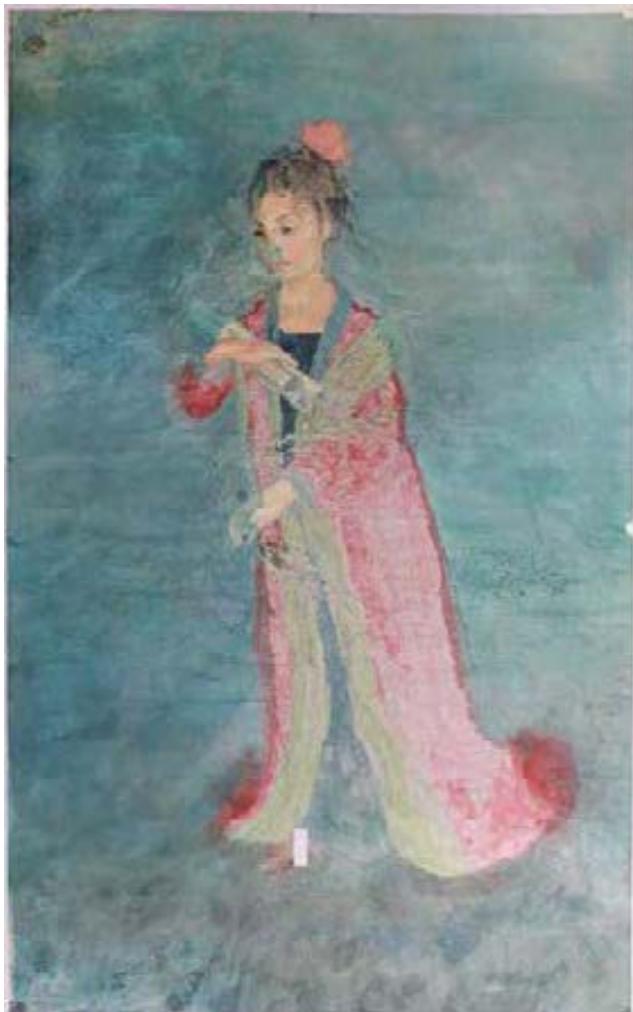
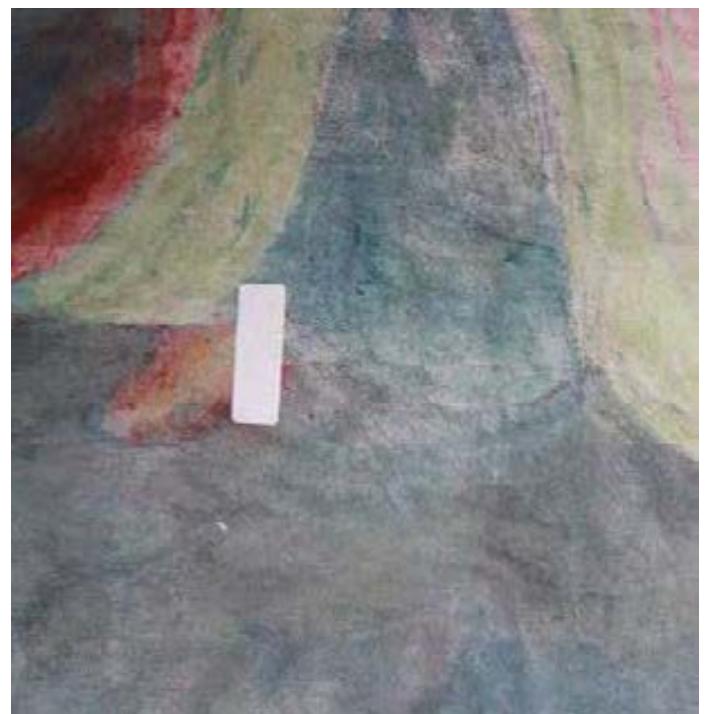
PROBLEMAS IDENTIFICADOS ANTES DEL TRATAMIENTO
Detalle del parche que traía la obra adherido al soporte

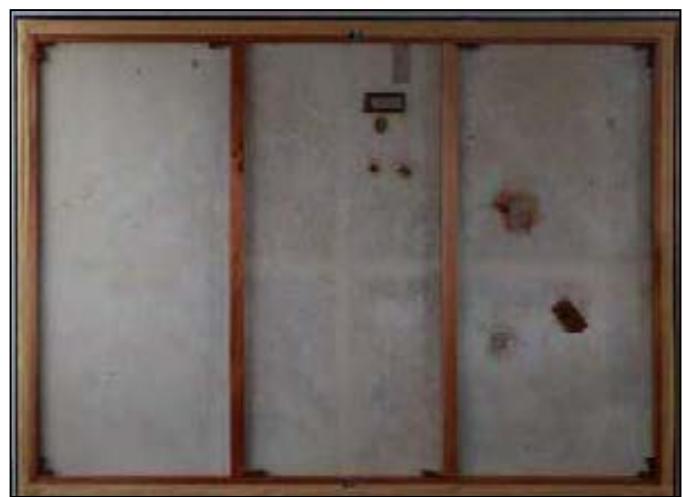
PROBLEMAS IDENTIFICADOS ANTES DEL TRATAMIENTO

En capa pictórica: Manchas, empastes y repintes del autor

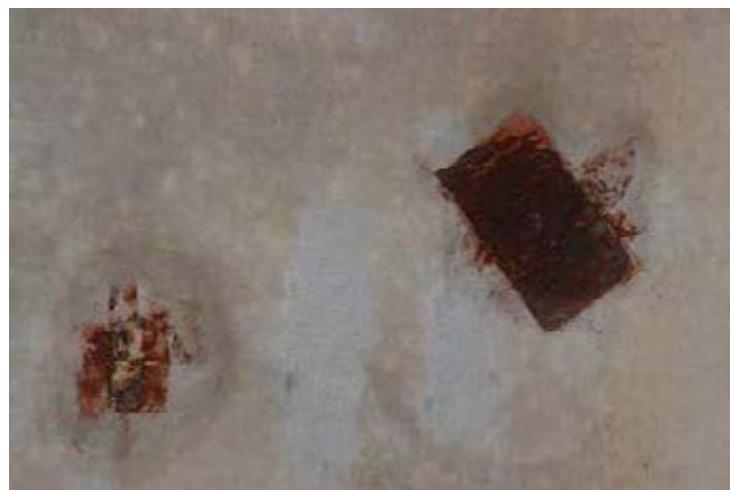
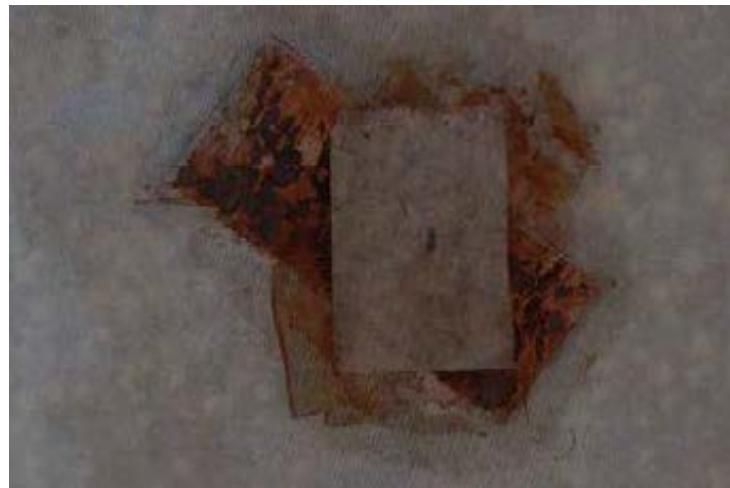
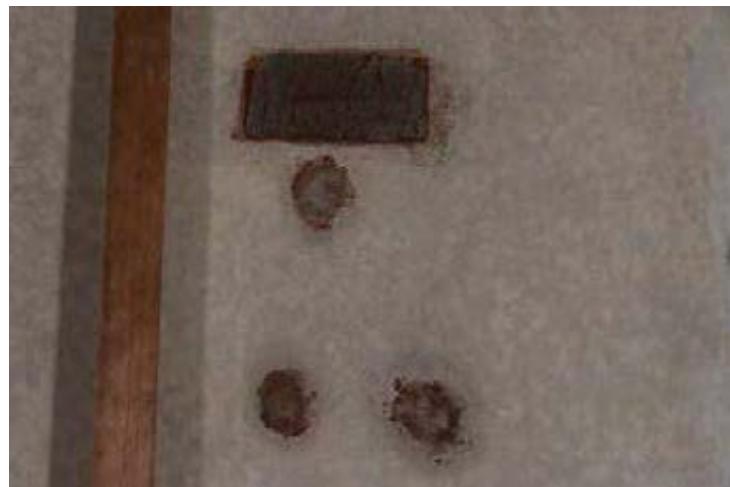
PROBLEMAS IDENTIFICADOS ANTES DEL TRATAMIENTO

Daños en el soporte de tela: parches colocados por el artista

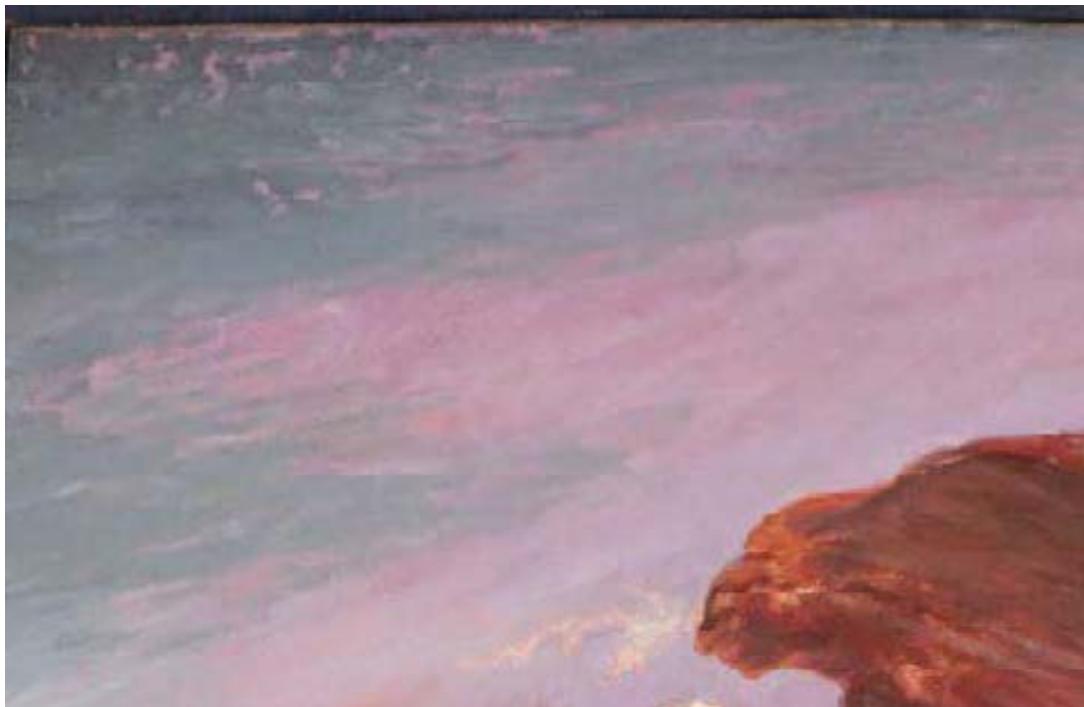
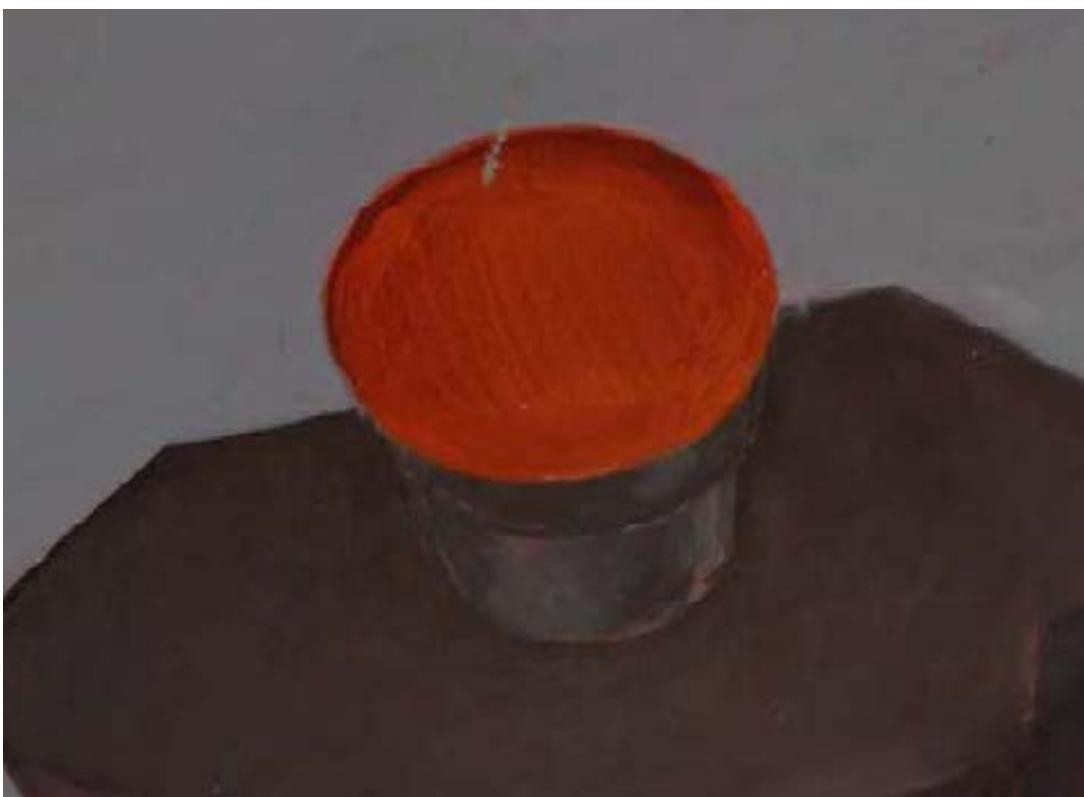
En capa pictórica: suciedades, deyecciones, resequedad, desprendimientos y faltantes o lagunas de color.

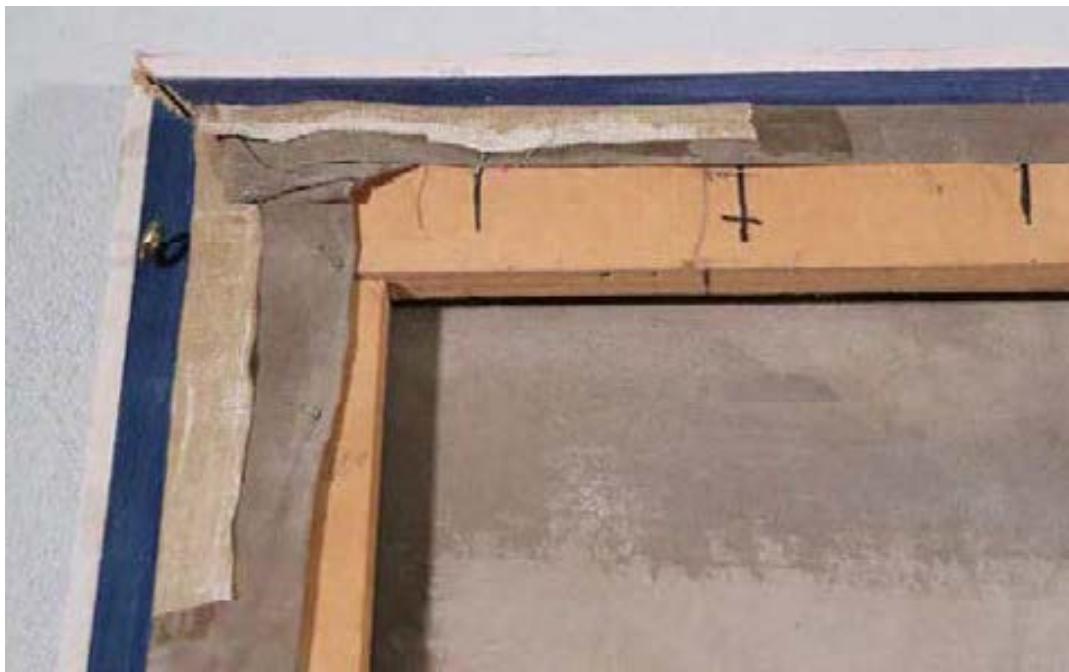
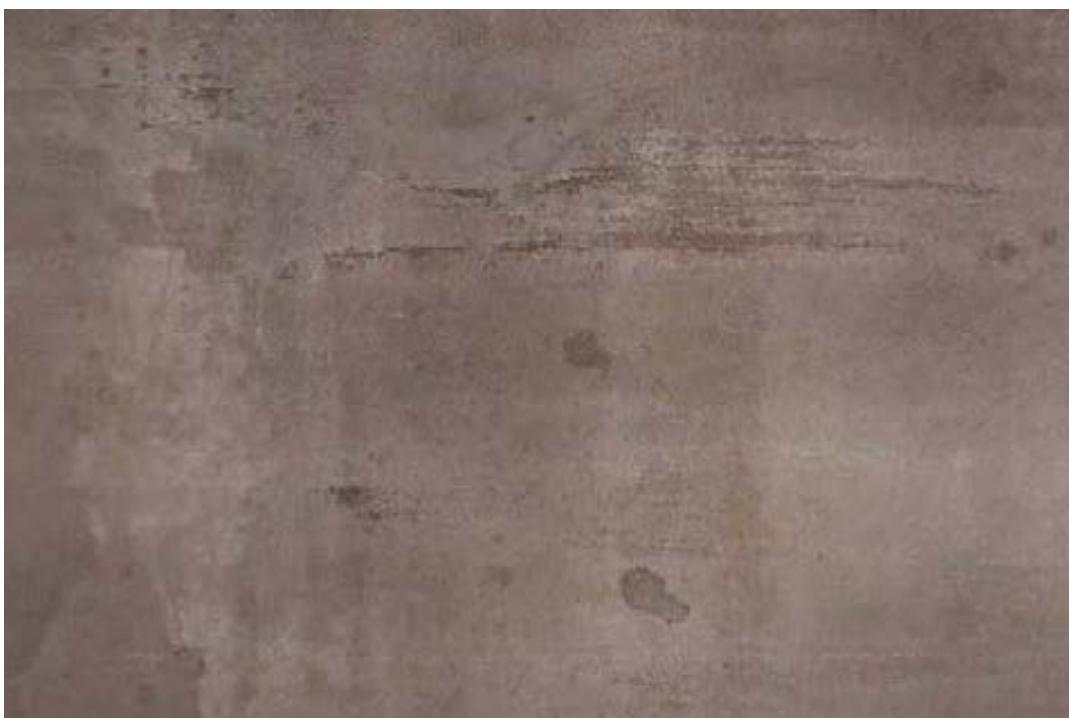
Parches colocados por el artista, suciedades y manchas en el soporte

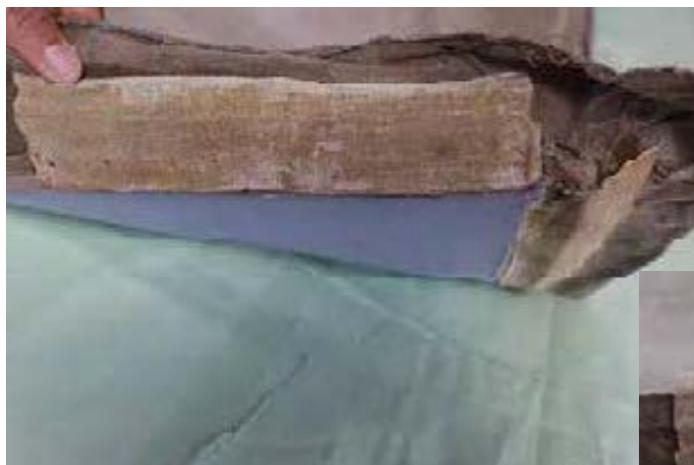
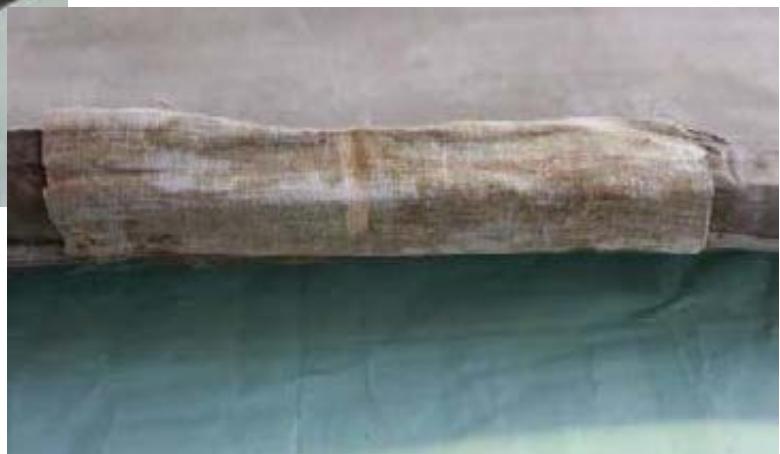
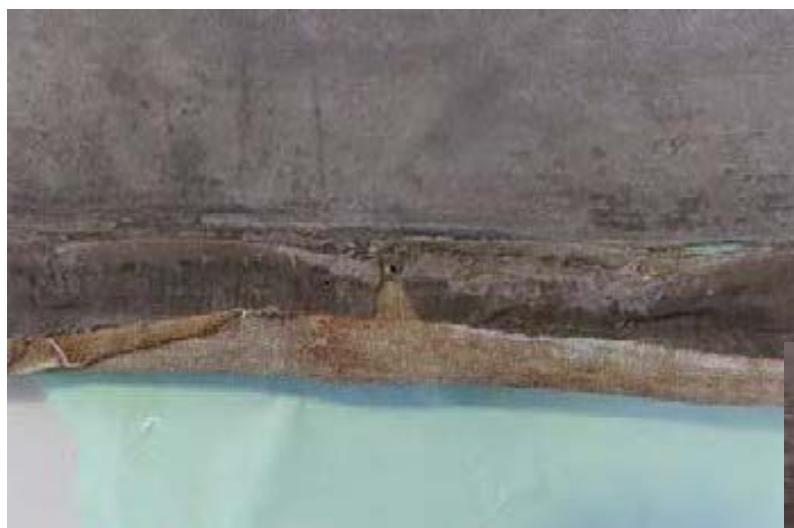
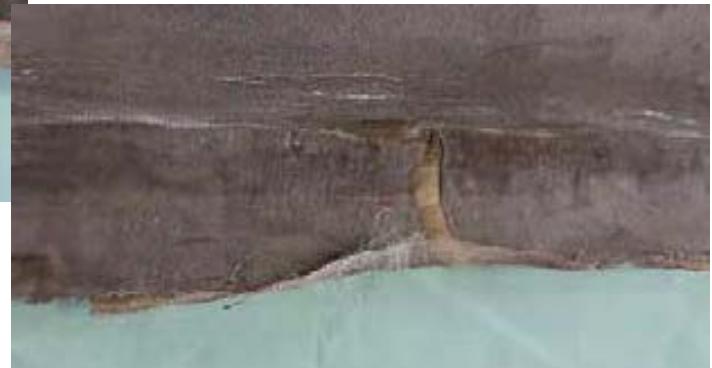
Detalle de las tiras colocadas por el artista en las orillas de la obra

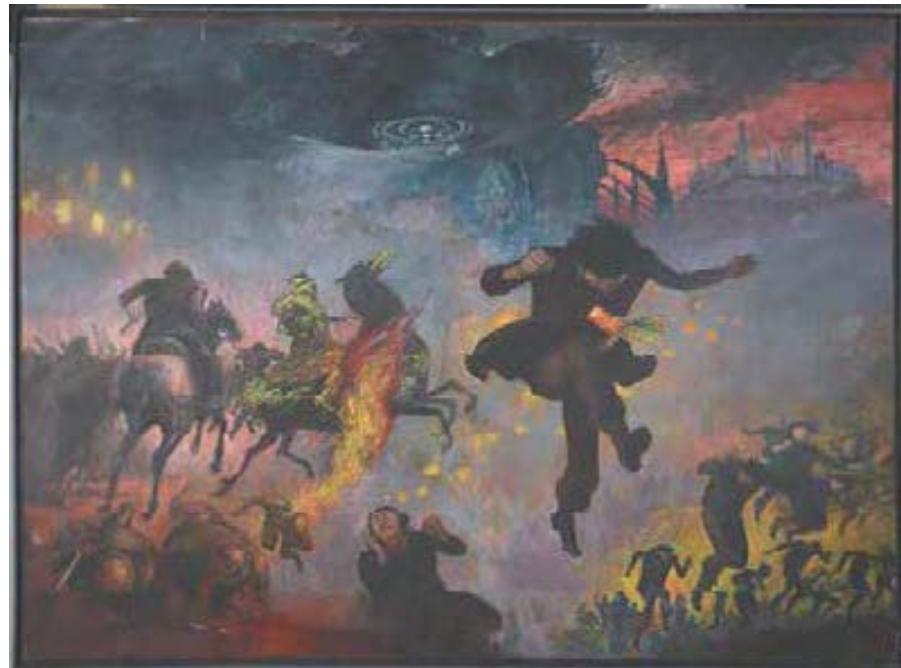
FRENTE DE LA OBRA
ANTES DEL TRATAMIENTO

La capa película pictórica de la obra presentaba problemas de suciedades (acumulaciones de grasas, polvo y smog), arrugas, churretes, desprendimientos, deyecciones de insectos, faltantes pequeños o lagunas de color, incisiones, manchas, presencia de microorganismos, pasmados, polvo, resequedad, rayones, también tenía repintes realizados por el autor. Además, en algunas partes de la obra se podían apreciar empastes y resanes inadecuados, probablemente ejecutados por el artista.

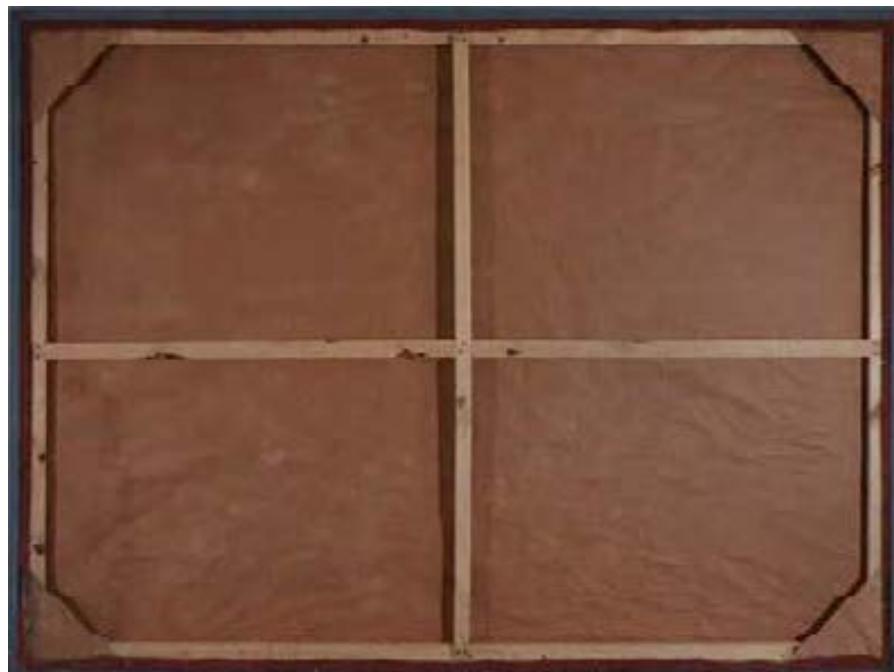
REVERSO DE LA OBRA
ANTES DEL TRATAMIENTO

El soporte de la obra mostraba arrugas, deformaciones, ondulaciones, deyecciones de insectos, faltantes, manchas, presencia de microorganismos, resequedad, roturas y suciedad generalizada. La parte posterior de la obra aparece cubierta de papel craft.

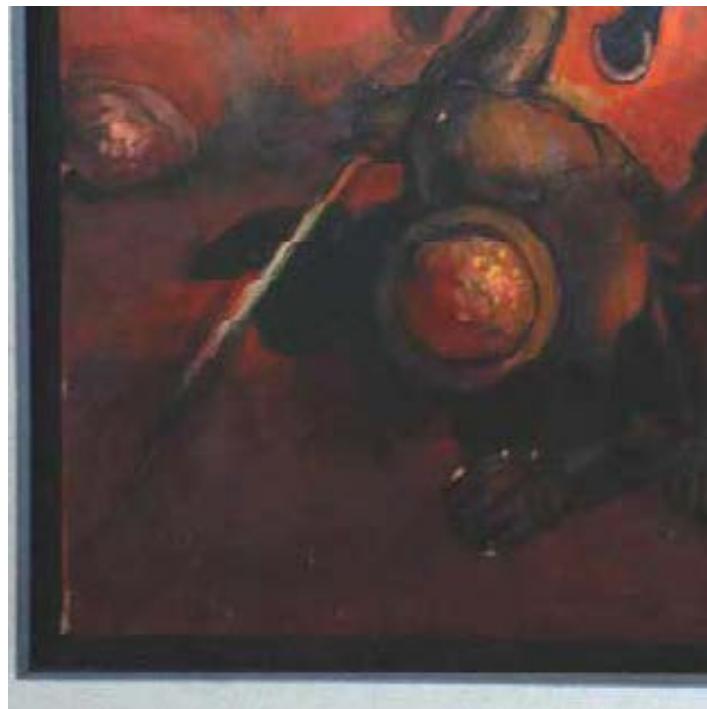
PROBLEMAS IDENTIFICADOS ANTES DEL TRATAMIENTO

En capa pictórica: suciedades, deyecciones, manchas y faltantes o lagunas de color.

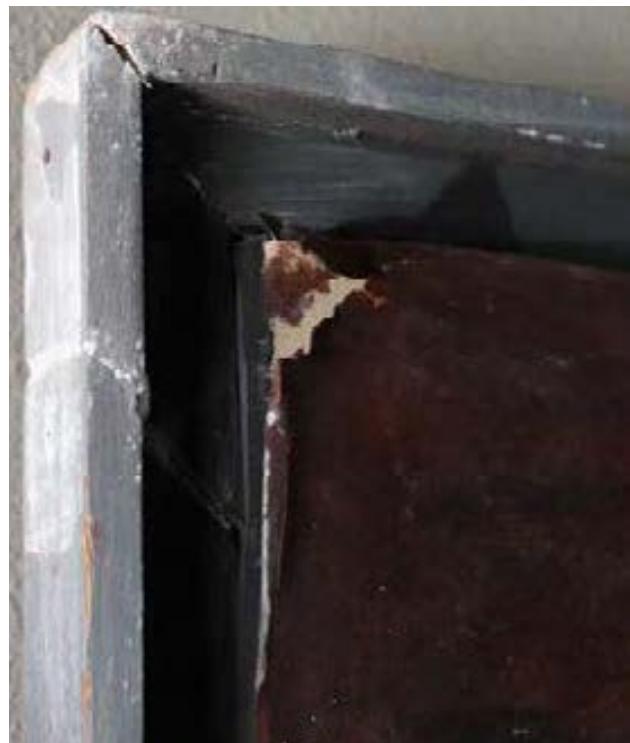
PROBLEMAS IDENTIFICADOS ANTES DEL TRATAMIENTO

Suciedades, roturas en soporte de papel y faltantes o lagunas de color

Además, daños en el marco

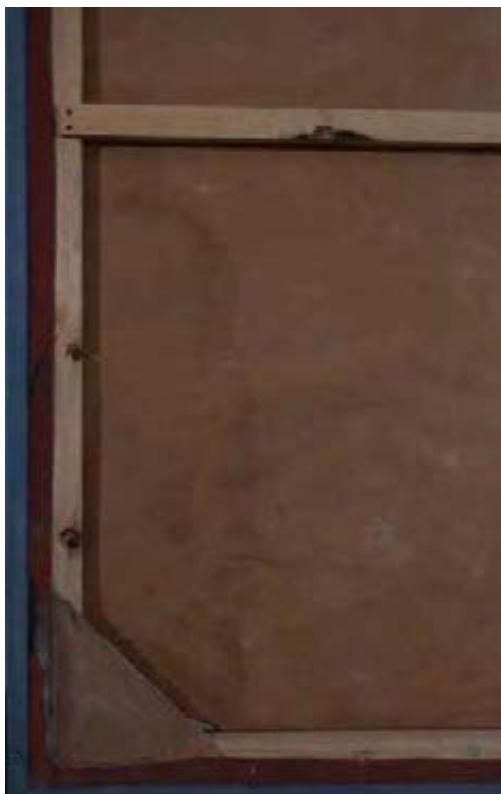
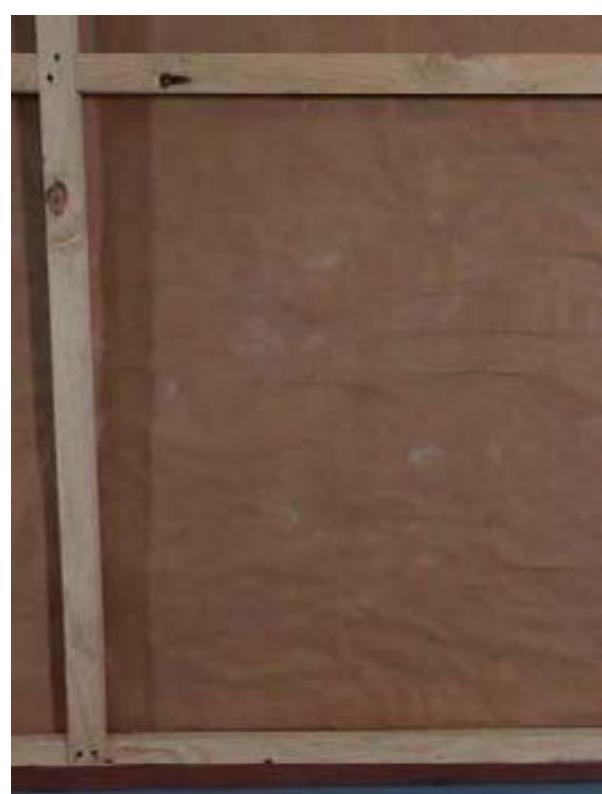
PROBLEMAS IDENTIFICADOS ANTES DEL TRATAMIENTO

Deterioros en el soporte: ondulaciones y manchas

Adhesión de desprendimientos del papel a la tela
