Universidad Nacional
Proyecto Colección Julio Escámez

INFORME FINAL

Tratamiento de conservación y restauración de 17 obras

Elaborado por: Alicia Zamora Murillo

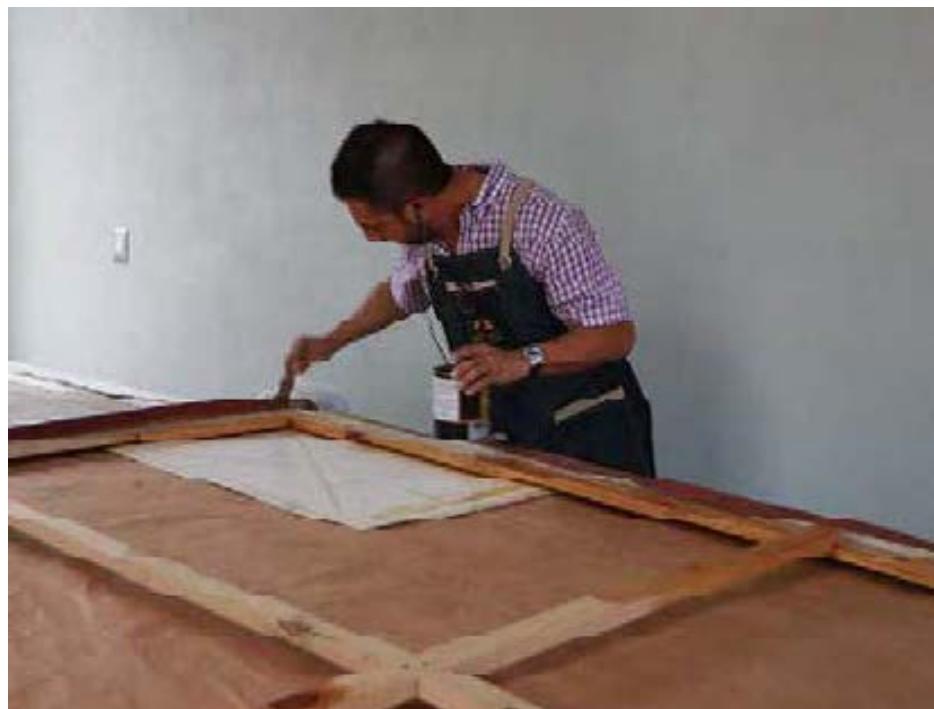
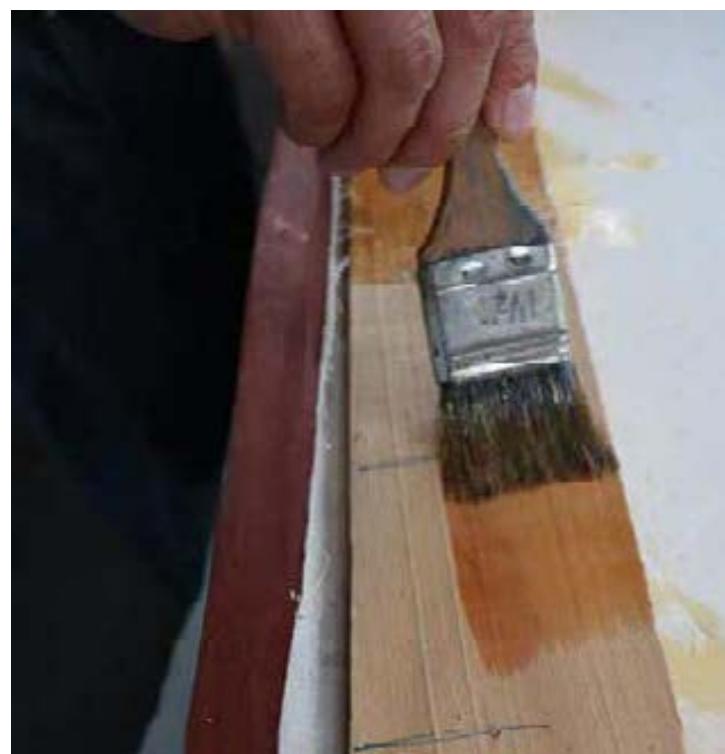
El bastidor era rígido, con suciedades, esquineros, fue elaborado por el artista y contaba con fallas en la estructura que ocasionaron deformaciones en el soporte. Los esquineros estaban afectados por el comején.

Eliminación de esquineros y rectificación de ángulos

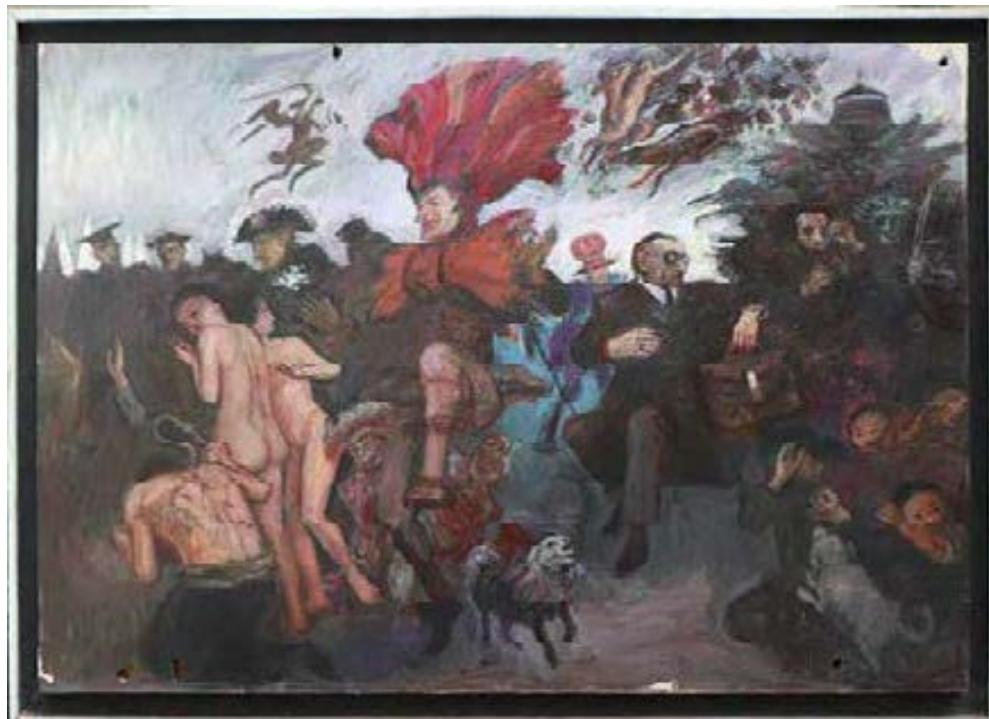
FRENTE DE LA OBRA
ANTES DEL TRATAMIENTO

La capa película pictórica de la obra presentaba churretes, desprendimientos, deyecciones de insectos, faltantes o lagunas de color, manchas, presencia de microorganismos, pringues, rayones, resequedad, reventaduras y suciedad generalizada.

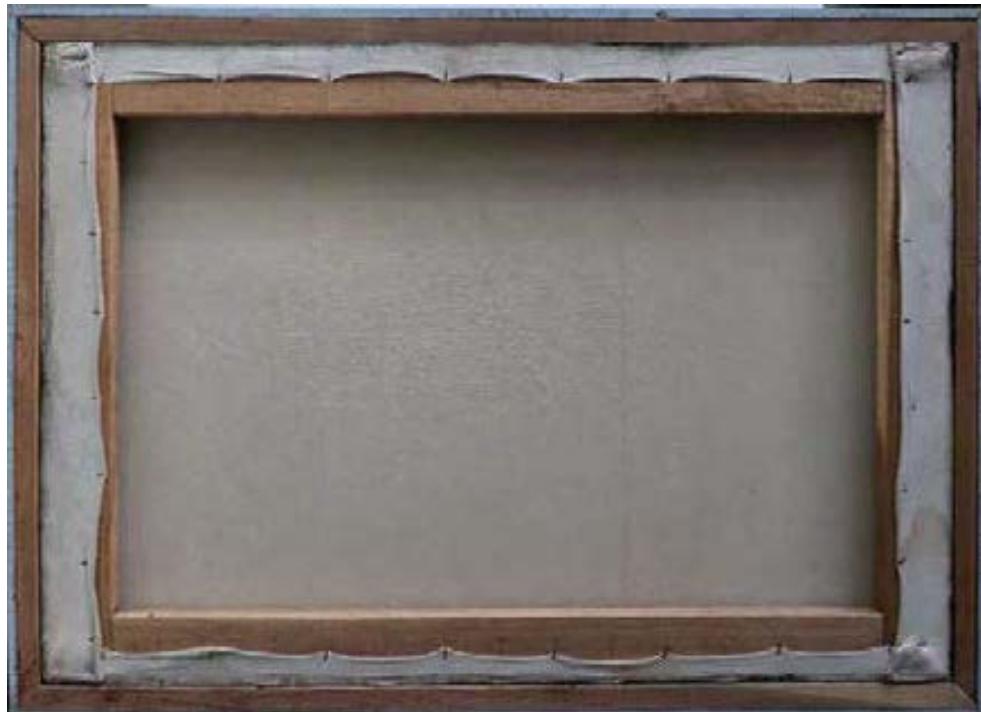
REVERSO DE LA OBRA
ANTES DEL TRATAMIENTO

El soporte de la obra presentaba afectación por insectos (tanto el soporte de papel como el de tela se vieron afectados), desprendimientos en diferentes áreas (el soporte de papel se encontraba en proceso de desprendimiento de la tela), faltantes o lagunas de color generalizadas, manchas causadas por la presencia de microorganismos, grapas oxidadas, perforaciones causadas por los insectos, roturas (algunas de estas roturas fueron intervenidas por el artista) y suciedades (acumulaciones de grasas, polvo y smog).

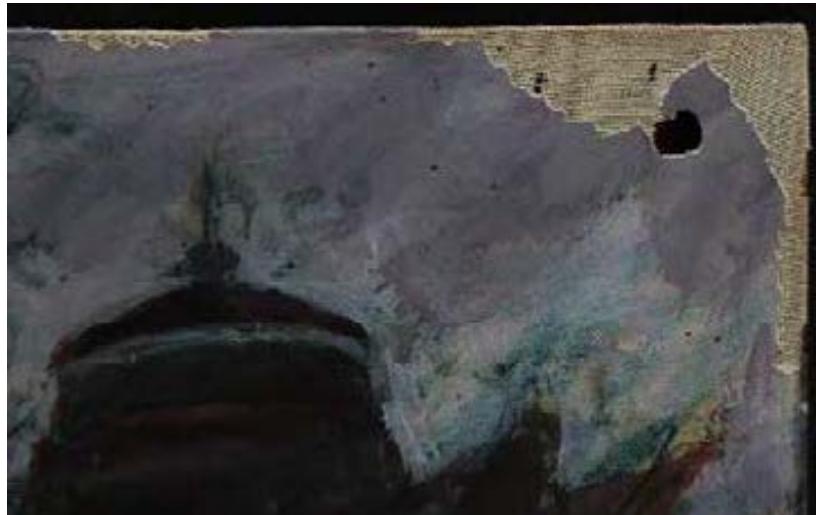
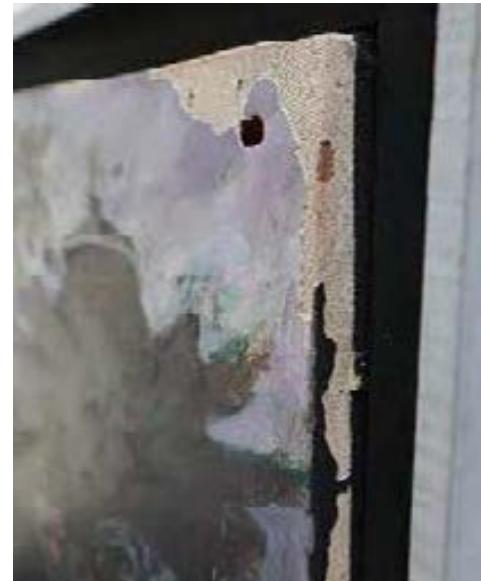
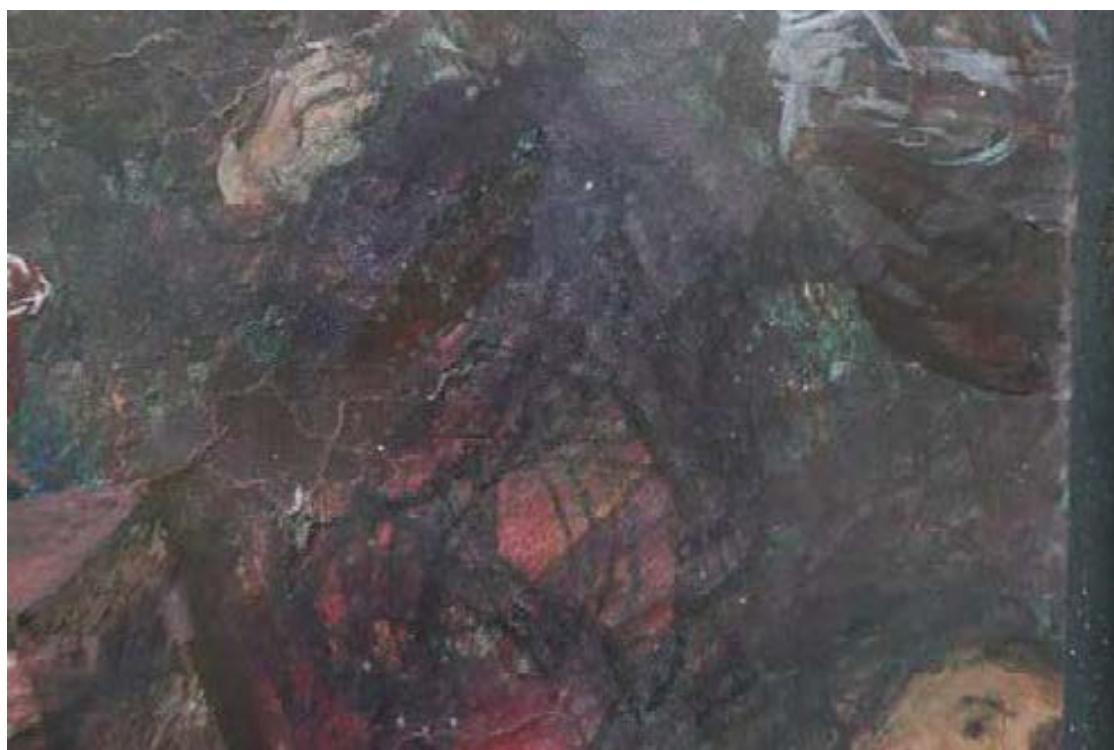
Suciedades, deyecciones, agujeros en el soporte y faltantes o lagunas de color

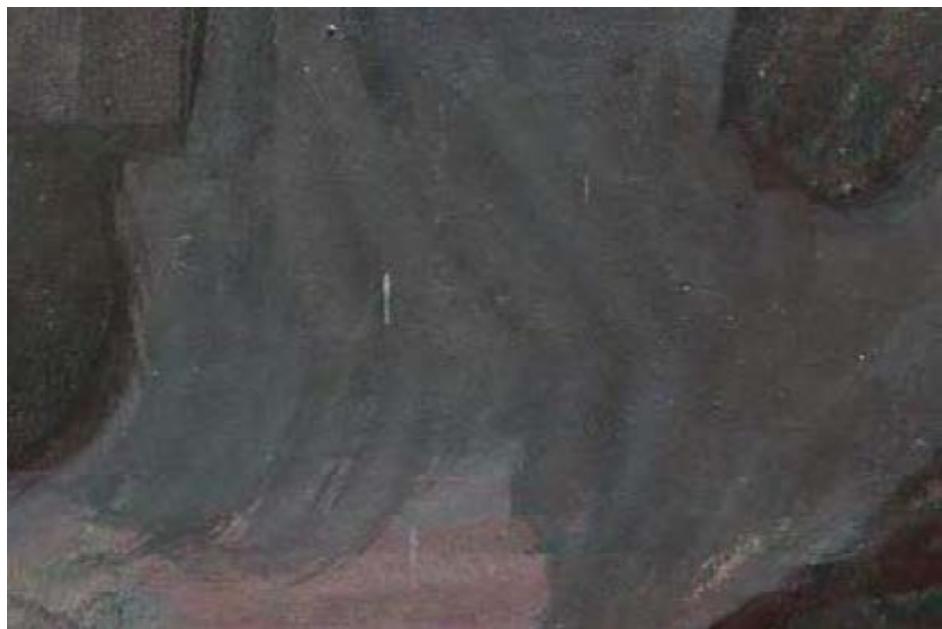
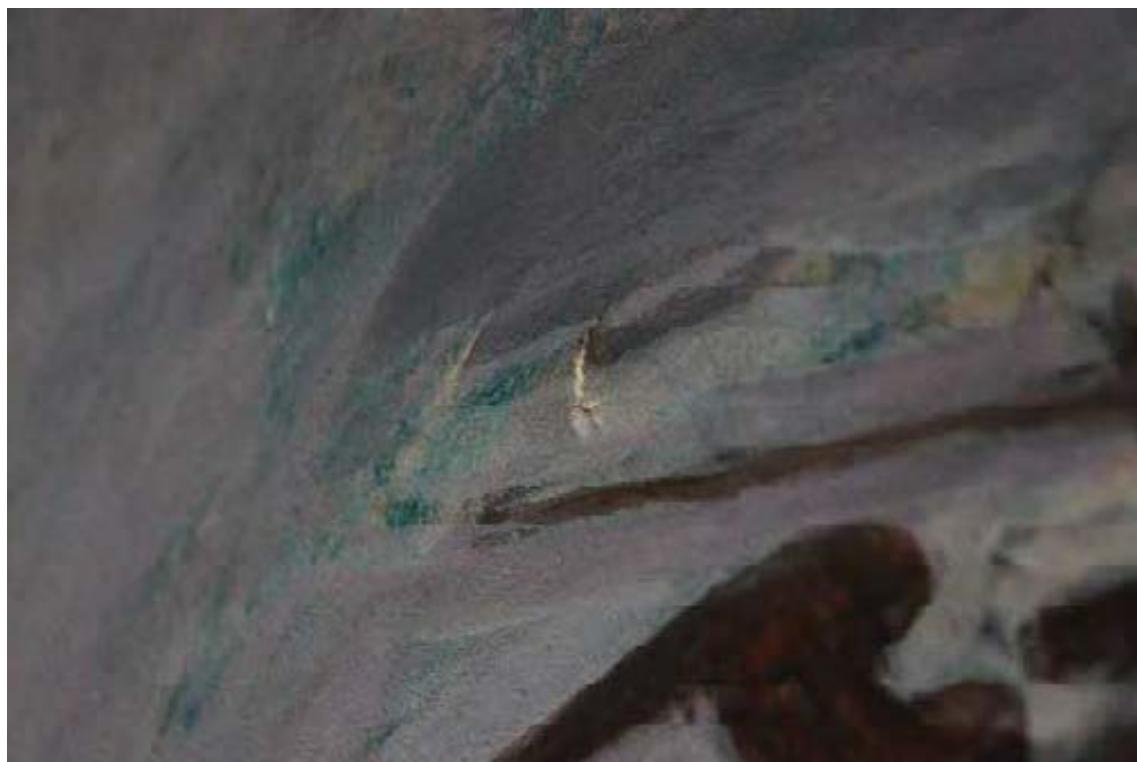
Suciedades, manchas, deyecciones e incisiones

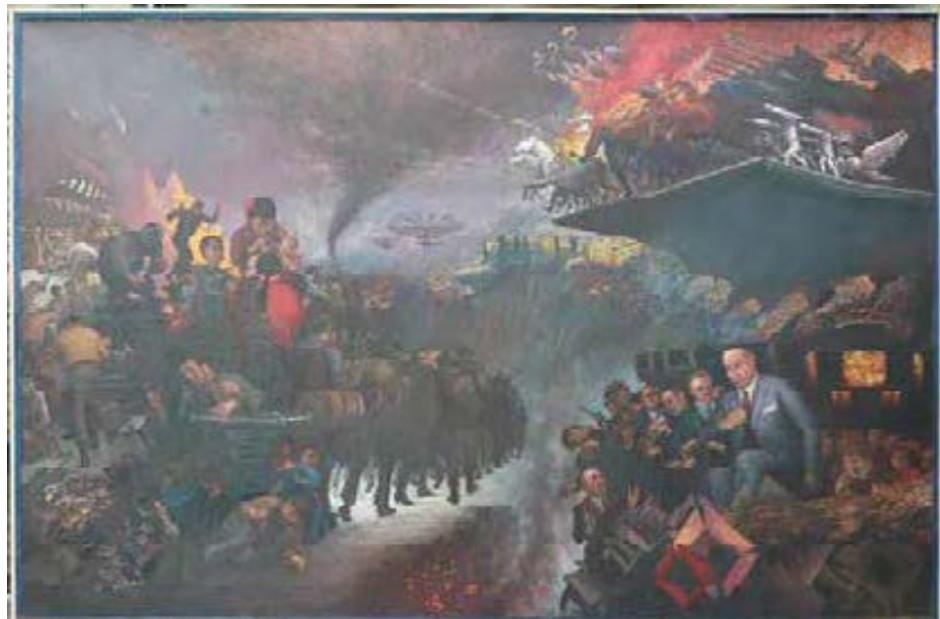
FRENTE DE LA OBRA
ANTES DEL TRATAMIENTO

La capa pictórica de la obra presentaba problemas de suciedades (acumulaciones de grasas, polvo y smog), deyecciones de insectos, resequedad, pasmados, marcas, craqueladuras, desprendimientos, faltantes pequeños o lagunas de color, manchas y repintes o intervenciones de color posteriores realizados por el artista.

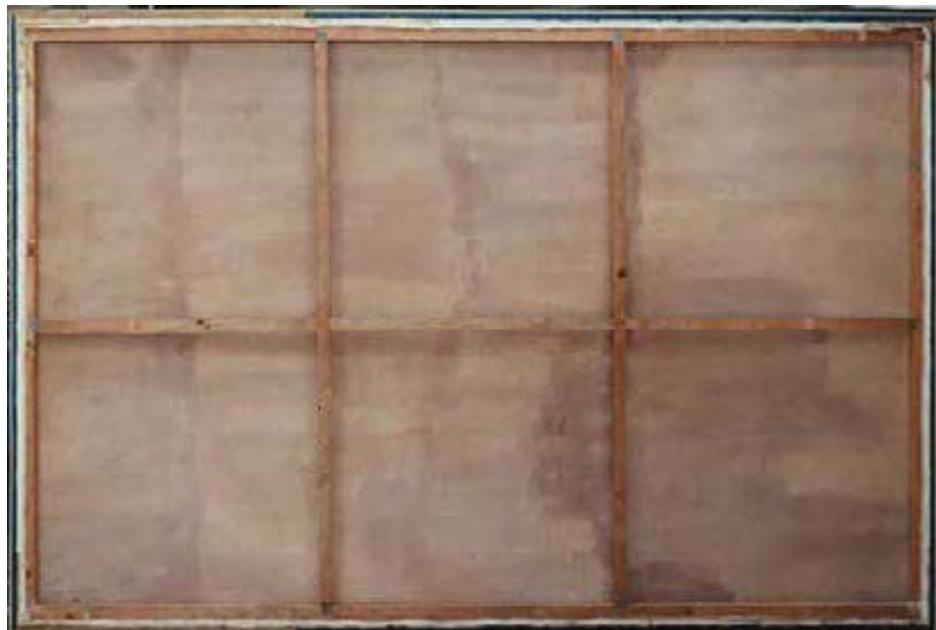
REVERSO DE LA OBRA
ANTES DEL TRATAMIENTO

El bastidor presentaba ataque de insectos (comején), era rígido, inadecuado, con suciedades; fue elaborado por el artista y contaba con fallas en la estructura que ocasionaron deformaciones en el soporte.

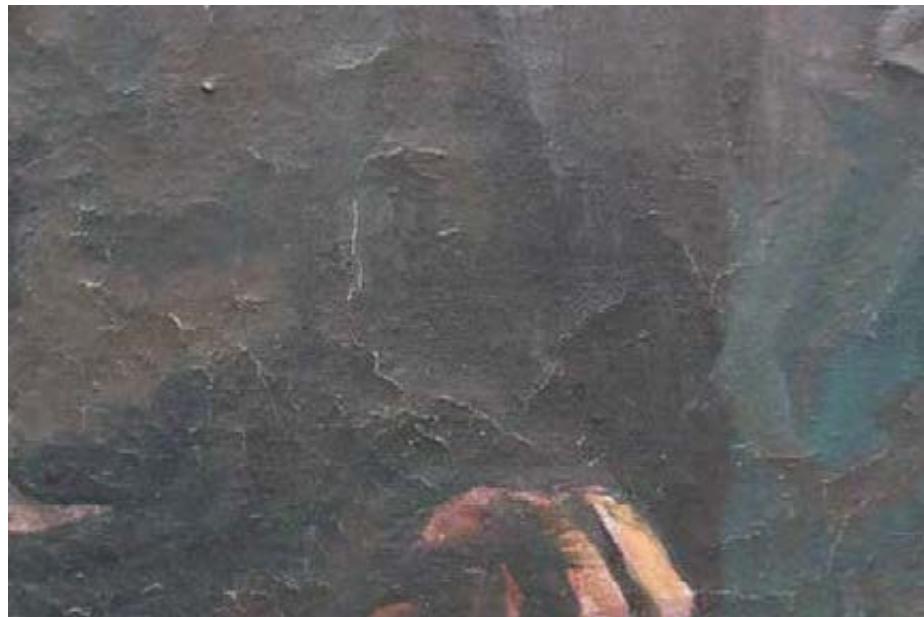
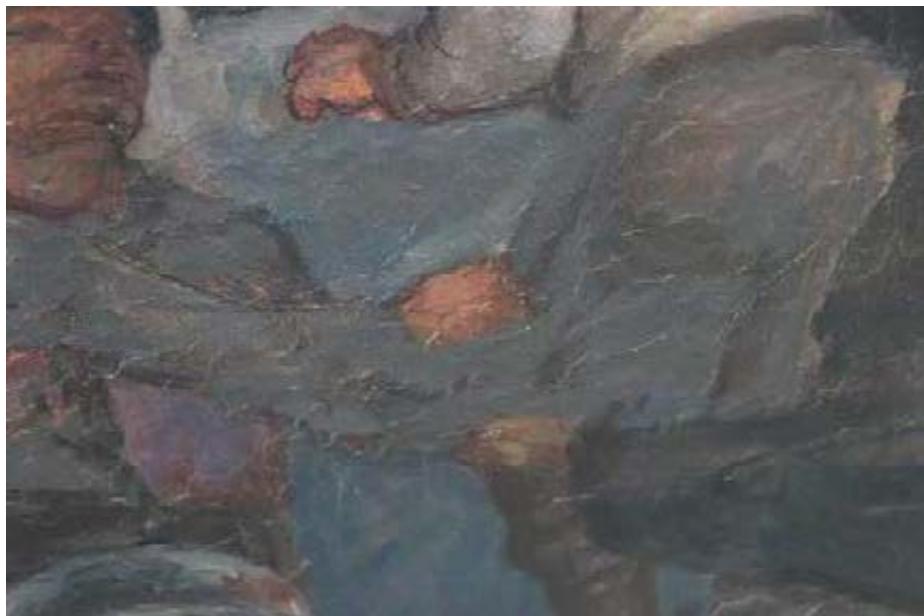
En la capa pictórica: resequedad y craqueladuras

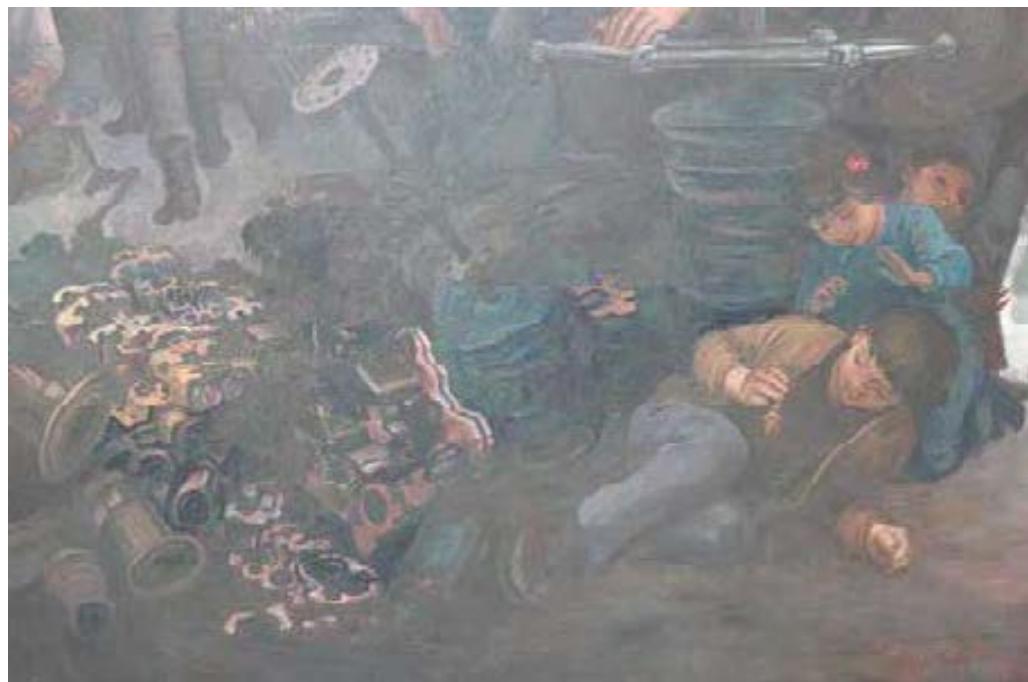
En la capa pictórica: resequedad

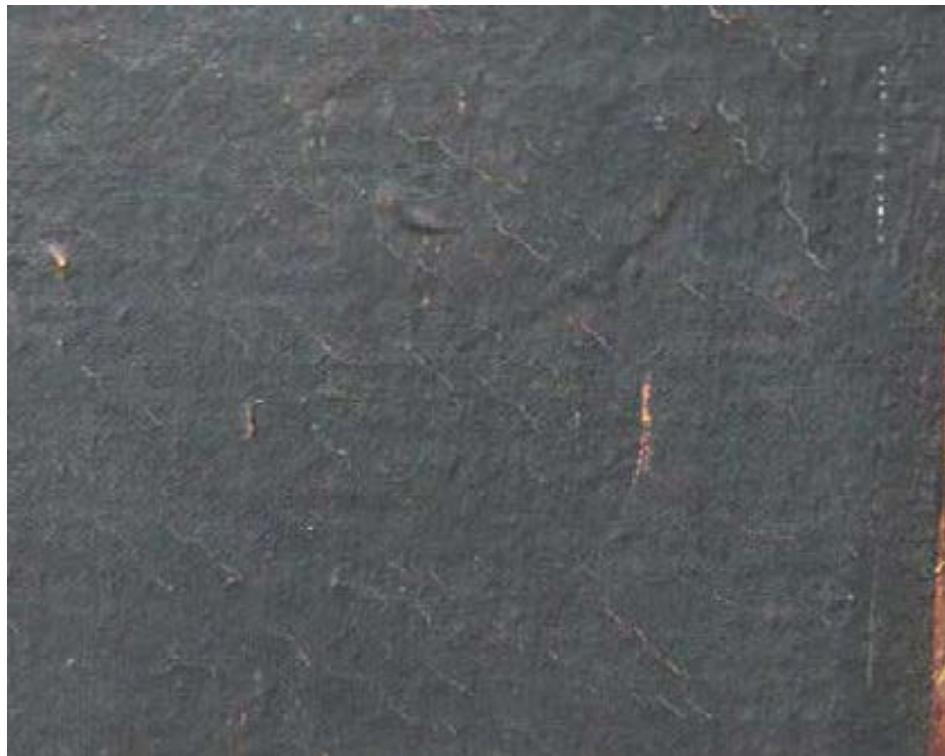
En la capa pictórica: craqueladuras y marcas

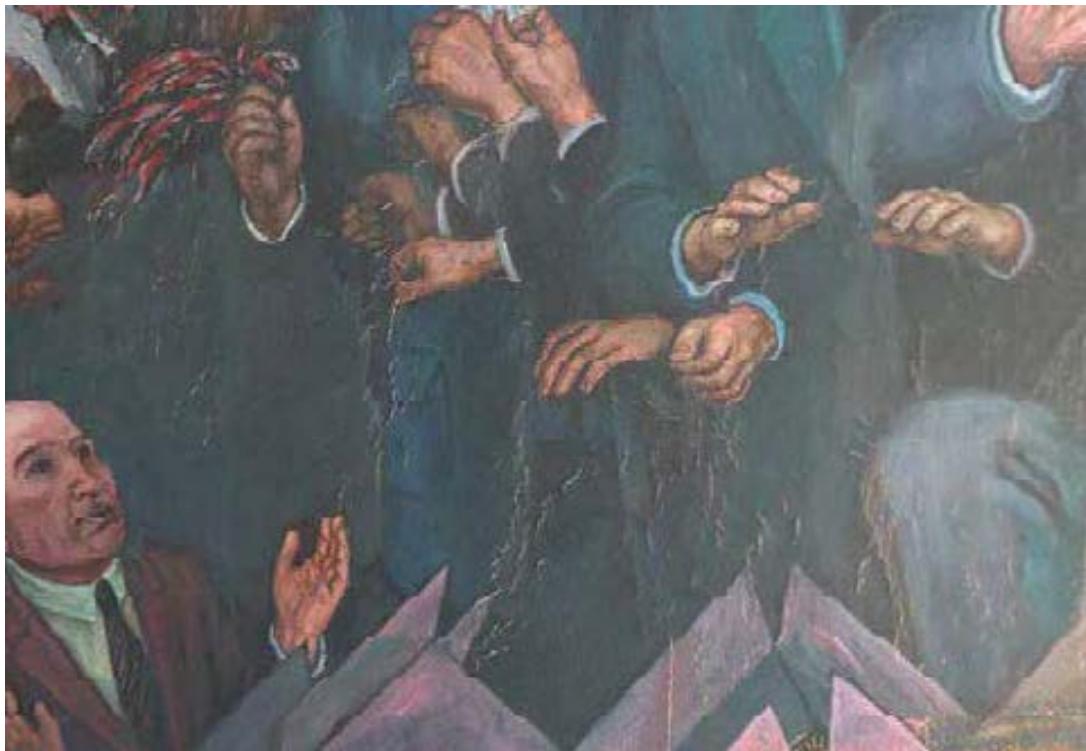
En la capa pictórica: craqueladuras

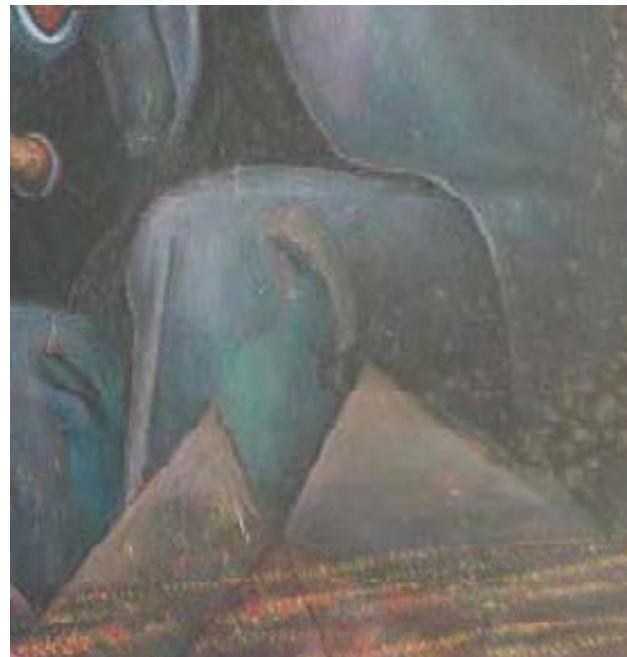
En la capa pictórica: craqueladuras y manchas

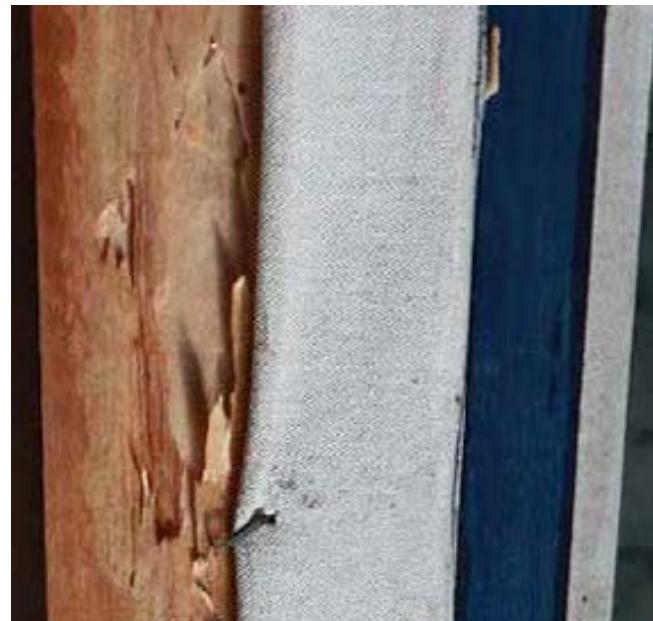
Daños en el bastidor, evidencias del ataque por insectos

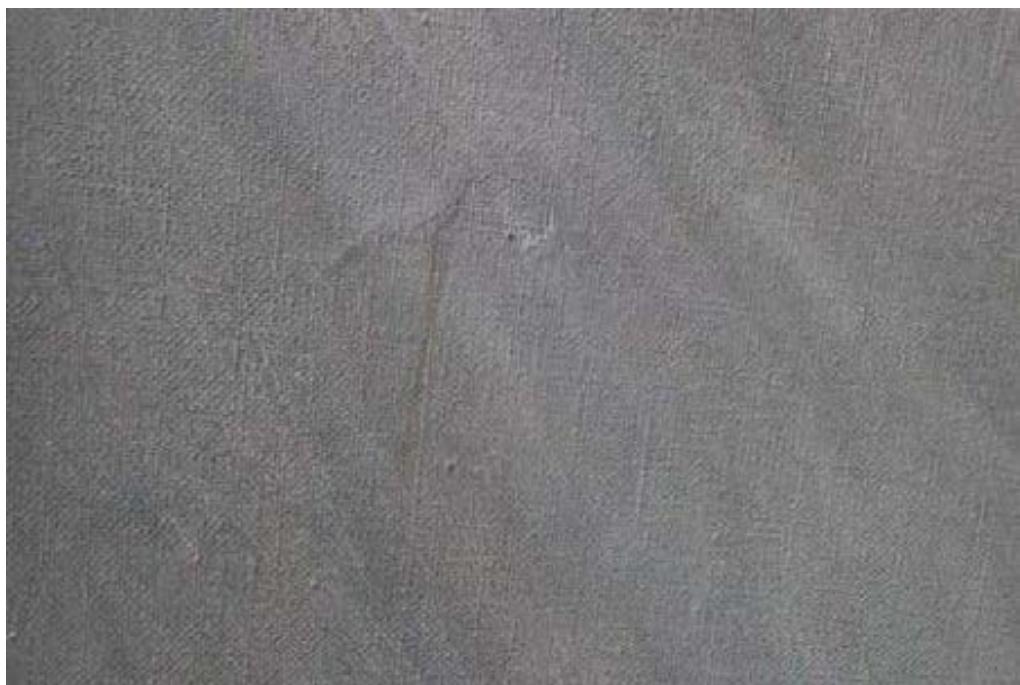
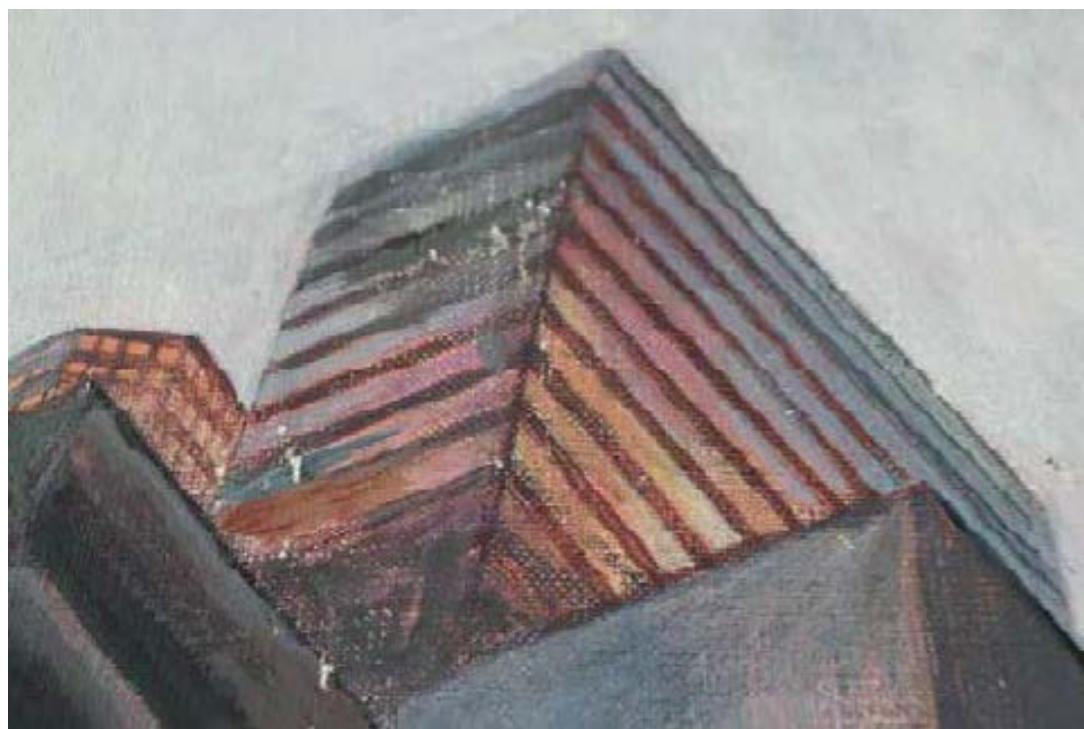
PROBLEMAS IDENTIFICADOS ANTES DEL TRATAMIENTO

En la capa pictórica: churretes, faltantes y ampollas

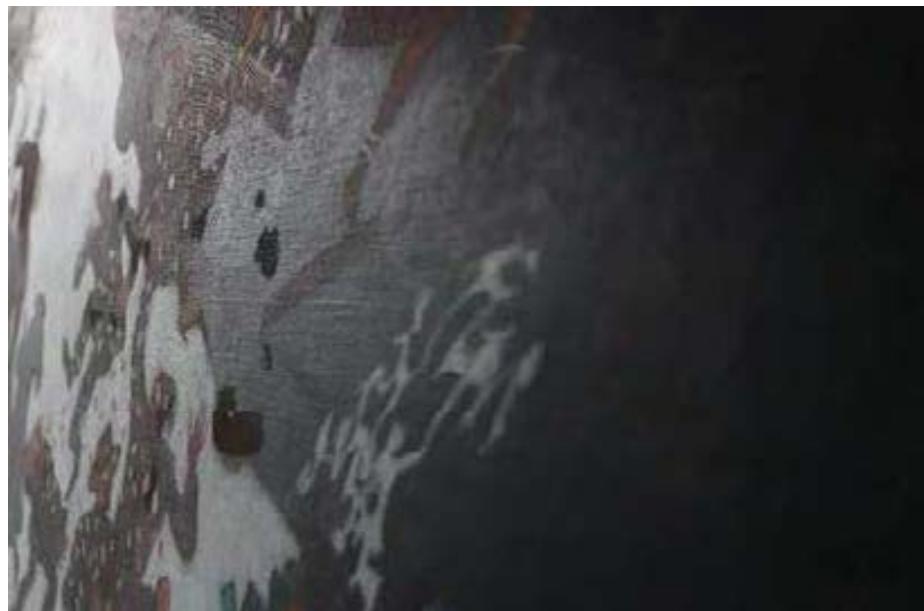
PROBLEMAS IDENTIFICADOS ANTES DEL TRATAMIENTO

En la capa pictórica: repintes o intervenciones posteriores del autor

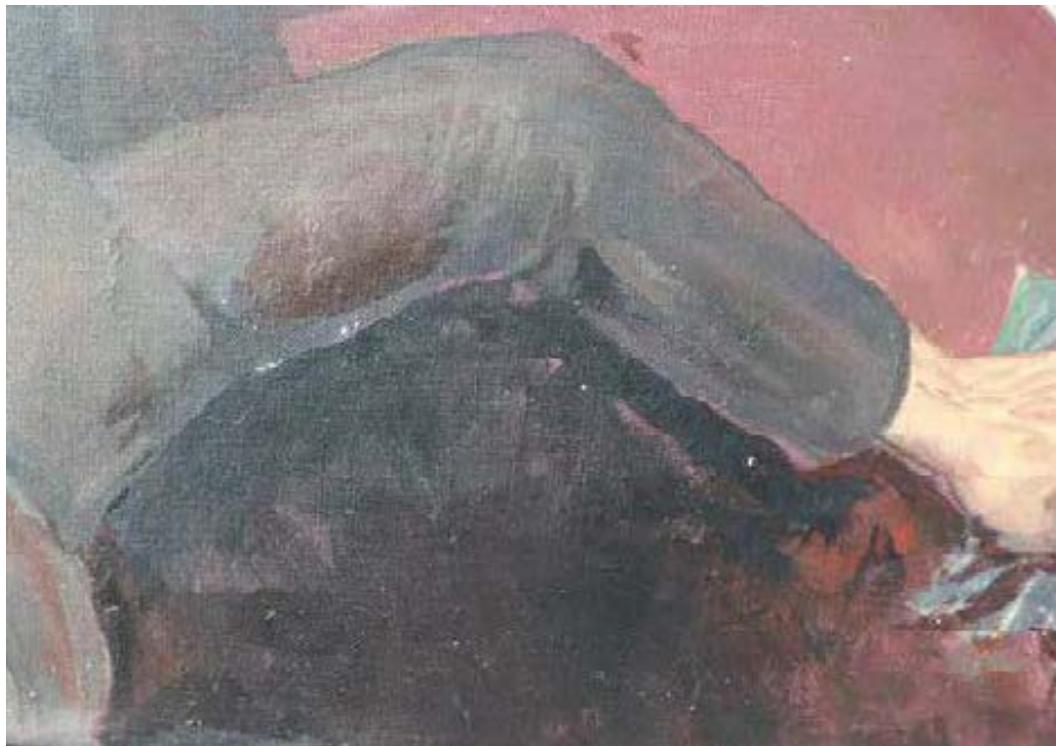
PROBLEMAS IDENTIFICADOS ANTES DEL TRATAMIENTO

*En la capa pictórica: suciedades, microorganismos, repintes del artista,
craqueladuras y faltantes*

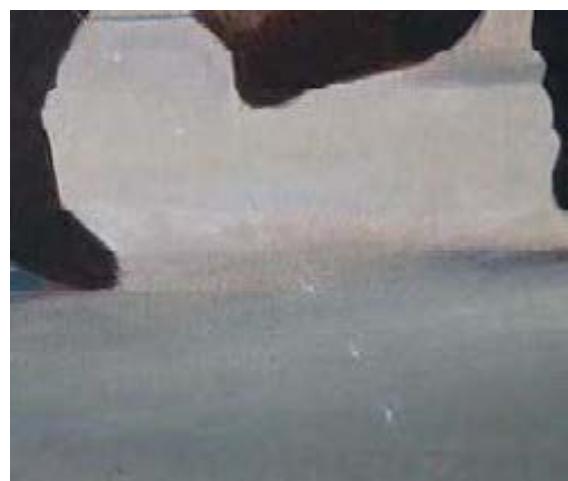
PROBLEMAS IDENTIFICADOS ANTES DEL TRATAMIENTO

En capa pictórica: suciedades, rayones, faltantes o lagunas de color.

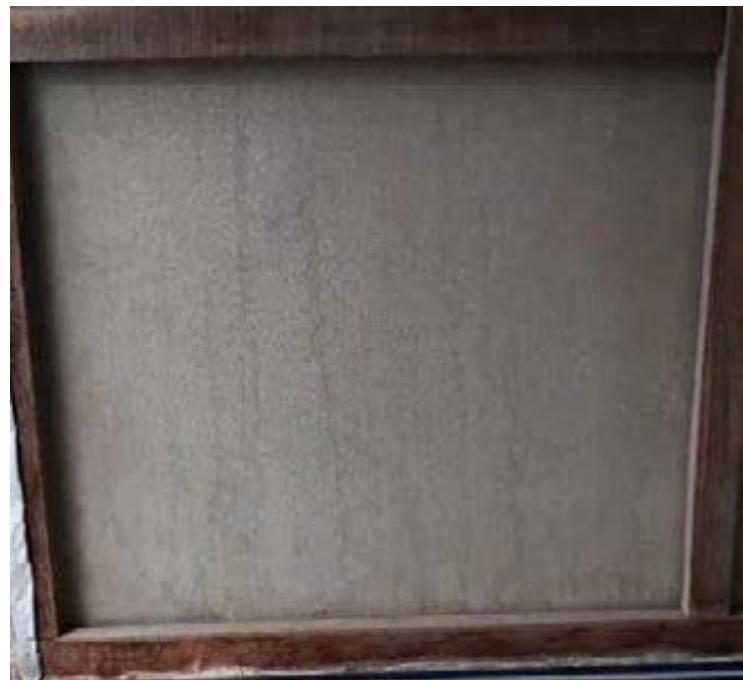
PROBLEMAS IDENTIFICADOS ANTES DEL TRATAMIENTO

Daños en el soporte de tela y el bastidor (suciedades, churretes y manchas)
